**KOSTEUS- JA SISÄILMATEKNINEN KUNTOTUTKIMUS
JUUPAJOEN KOULUKESKUS – ALA-ASTE**

Tutkimuskohteena oli Juupajoen koulukeskukseen kuuluva erillinen ala-asterakennus. Koulukeskuksen muut rakennukset eivät sisältyneet tutkimukseen.

Kosteus- ja sisäilmatekninen kuntotutkimus suoritettiin 4.-5.12.2024.

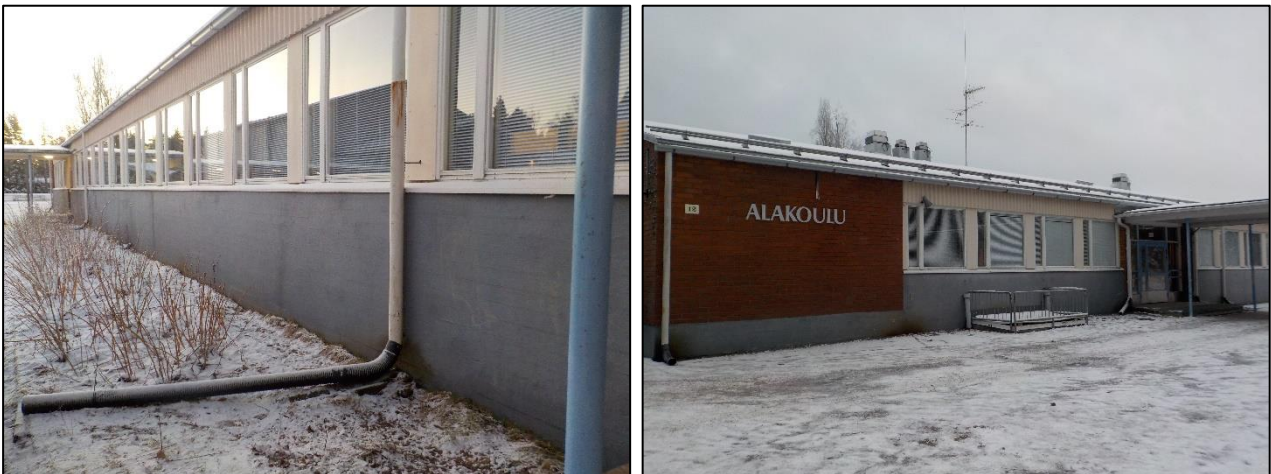
Kuva 2.1. Yleiskuvia piha-alueesta: tontti rakennuksen ympärillä on melko tasainen. Nykyisellään kattovesiä ohjataan vaihtelevan mittaisilla putkilla etäämmäksi sokkeleista.

Mikäli rakennukseen kohdistetaan peruskorjaushanke, jossa sisäilman riittävä laatu halutaan varmistaa pitkällä tähtäimellä, tulee rakennuksen ulkopuolisten kuivatusrakenteiden korjaus sisällyttää hankkeeseen. Alkuperäisten asennusten tekninen käyttöikä on ylittynyt. Sadevesiä on voinut johtua salaojajärjestelmään myös vesivahinkoa ennen, mikä voi olla yksi syy maanvastaisten rakennusosien vaurioitumisen taustalla. Suositellaan

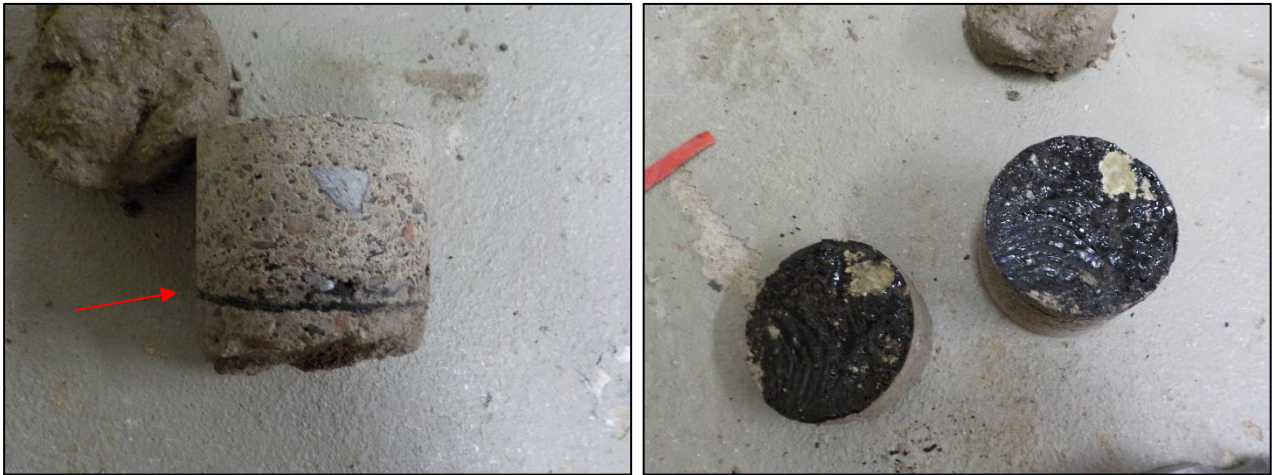
Hiekka oli aistinvaraisesti arvioiden märkää. Timanttiporaus suoritettiin märkäporauksena, mutta hiekassa havaittu kosteus ei kuitenkaan johtunut arviolta yksinomaan porauksessa hiekkaan päässeestä vedestä.

Bitumisivelyä rikottaessa ei havaittu PAH-yhdisteisiin viittaavaa hajua. Bitumisivelystä ei otettu PAH-materiaalinäytettä asian varmistamiseksi.

Kuva 2.2. Yleiskuvia kellarin alapohjarakenteen porauslieriöistä. Bitumisively erottui rakenteesta selkeästi.

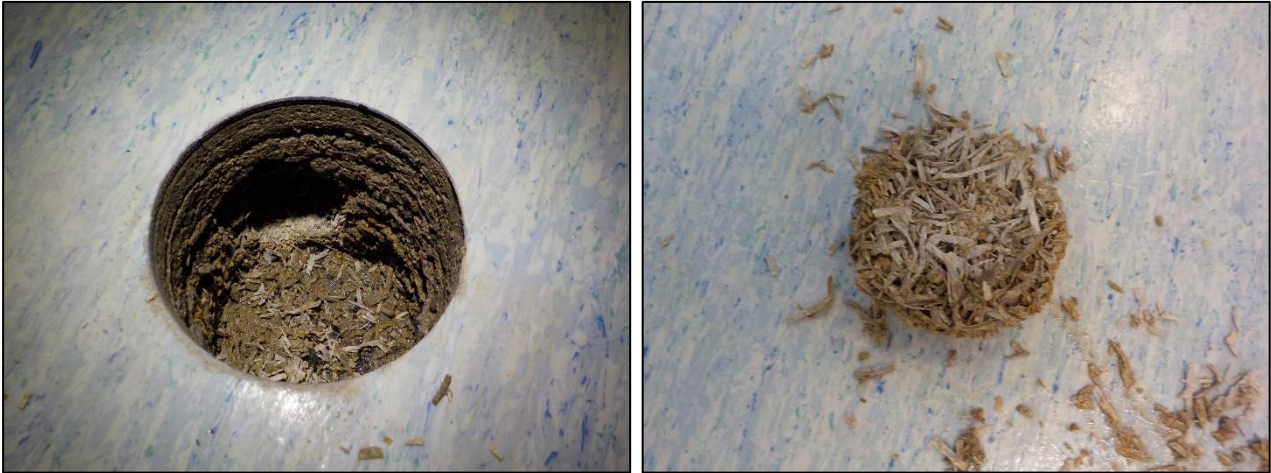
Kaikista rakenneavauksista havaittiin poikkeavaa mikrobikasvustoa, joskin rakenneavauksessa AV12 toimenpiderajan ylitystä ei tapahtunut. Mikrobinäytteiden perusteella alapohjarakenteen lämmöneristekerros eristemateriaalista riippumatta arvioidaan kauttaaltaan mikrobivaurioituneeksi.

Kuva 2.3. Yleiskuva rakenneavauksesta AV12.

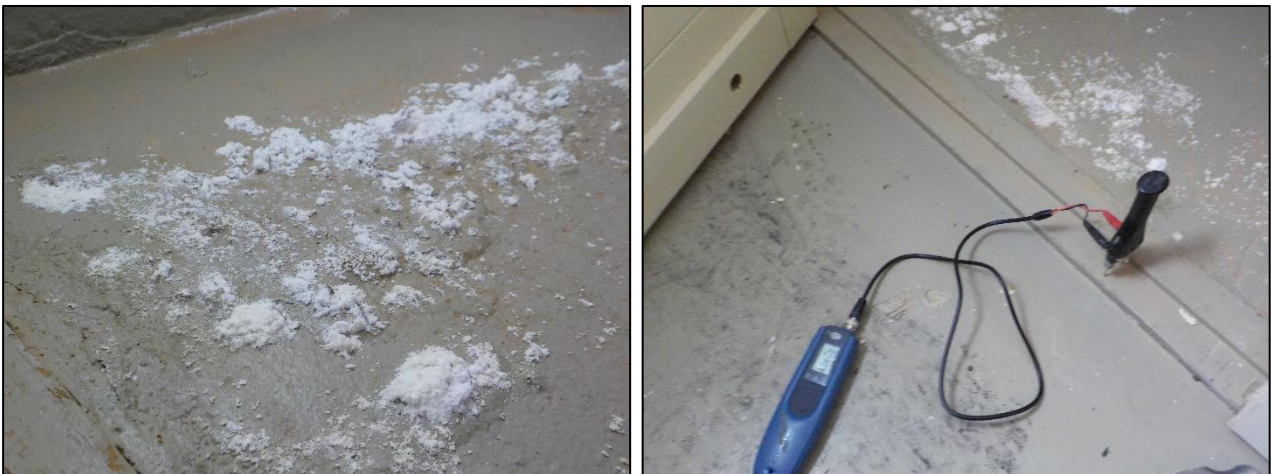
Kellarin lattiassa havaittiin muutamassa kohdin runsaasti kalkkihärmää. Tämä kertoo kosteuden kapillaarisesta noususta maaperästä ja viittaa kohteen alkuperäisen vedeneristeen vuotamiseen ja kapillaarikatkon puuttumiseen. Alapohjan betonilaatan pintaan muodostuva kalkkihärmä aiheuttaa betonilattian maalin hilseilyä. Kellarista mitattiin puun kosteusmittarilla muutamia väliovien karmeja ja kynnyksiä. Mittaustulokset olivat:

- välioven karmit: 11,1 p-%, 14,4 p-% ja 15,0 p-%
- kynnykset, yläpinta: 16,7 p-% ja **29,9 p-%**.

Mittausten perusteella kosteuspuitoisuudet ovat paikoin koholla ja mahdollistavat kosteusvaurioitumisen.

Kuva 2.4. Kellarissa alapohjan betonilaatan pintaan on muutamissa kohdin muodostunut runsaasti kalkkihärmää. Tämä korkea kosteusrasitus mahdollistaa osassa kynnyksistä ja karmeista puurakenteiden kosteusvaurioitumisen.

- Suositellaan väliovien karmien ja muiden kellarin kivistä rakenteisiin liittyvien kosteudelle herkkien materiaalien purkamista. Uusissa rakenteissa puu- ja kivistä rakenteiden välissä tulee olla toimiva ja jatkuva kosteuskatko, kuten esimerkiksi bitumihuopakaista.

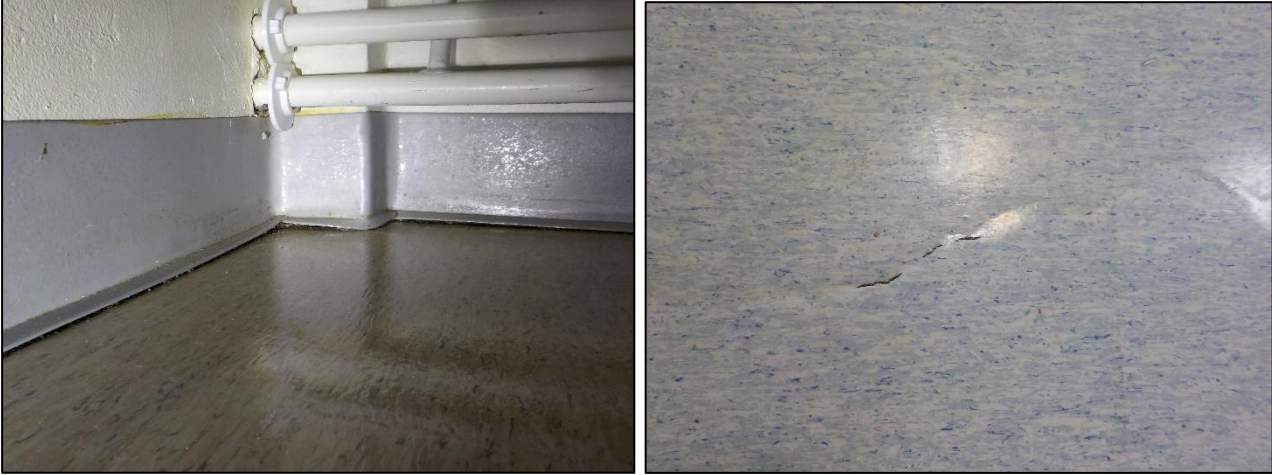
Pienemmän kellaritilan läheisyydessä havaittiin viitteitä pintabetonilaatan painumasta tilassa 1020 sekä pintabetonilaatan halkeilusta tilassa 1002. Halkeilun yhteydessä muovimatto on revennyt paikoin rikki.

Kuva 2.5. Vasemmalla on yleiskuva mahdollisesta alapohjan painumasta ja oikealla esimerkki muovimaton repeämästä keskilattialla.

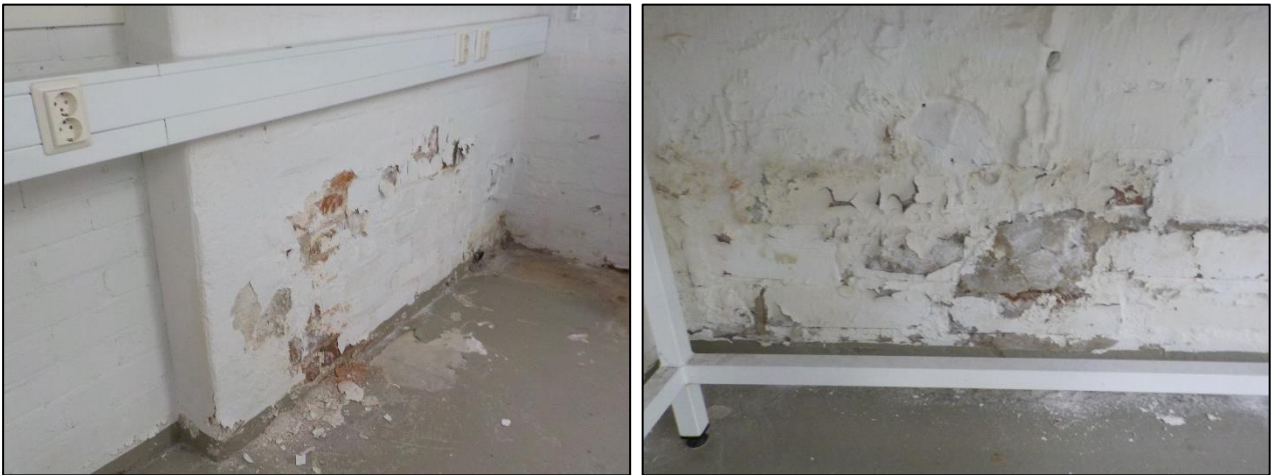
Kellarikerroksen maanvastaissa ulkoseinissä ja väliseinissä esiintyy useissa kohdissa laaja-alaisia kosteusvaurioita, jotka ylittävät asumisterveysasetuksen toimenpiderajan. Pintakosteusmittauksessa maanvastaisten ulkoseinien alaosa on kauttaaltaan märkiä. Väliseinärakenteissa poikkeavat pintakosteushavainnot koskevat osaa väliseinistä. Paikoin rakenteiden pinnalla on muodostunut runsaasti kalkkihärmää, joka voi vaikuttaa pintakosteusmittauksen tuloksiin, vaikka mittauksia ei suoritettu suoraan näiden kohtien päältä. Vastaavat havainnot koskevat molempaa kellaritilaa.

Kuva 2.7. Esimerkkejä kellarin seinärakenteiden kosteusvaurioista.

Kellarikerroksen seinärakenteissa (maanvastaiset ulkoseinät ja väliseinät) suurimpana ongelmana on ulkopuolelta tuleva kosteusrasitus ja ainakin osittain kosteuden kapillaarinen nousu rakenteisiin. Tämä on johtanut laaja-alaiseen ja selkeästi havaittavaan vaurioitumiseen.

- Seinäpinnoilta puretaan maali- ja tasoitepinnat puhtaaseen kivipintaan asti. Uudet pintamateriaalit valitaan rasitusolosuhteeseen soveltuviksi. Kosteuden on hyvä muista korjaustoimista huolimatta päästä haihtumaan esteettä kellarin sisäilmaan pintamateriaaleja vaurioittamatta. Turvallisin ratkaisu on jättää kivistä rakenteet pinnoittamatta.

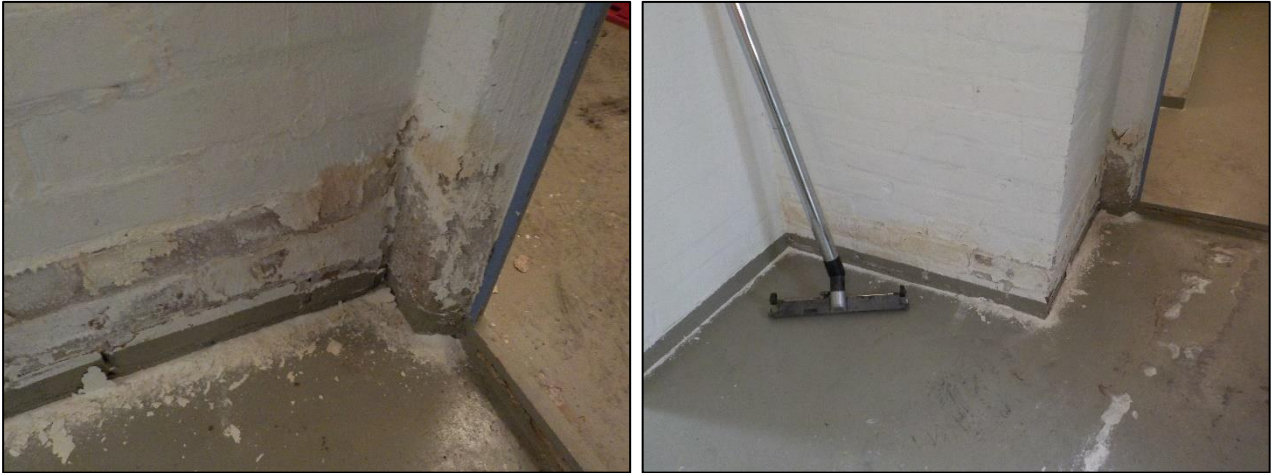
Kuva 2.8. Esimerkkejä kellarin seinärakenteiden kosteusvaurioista.

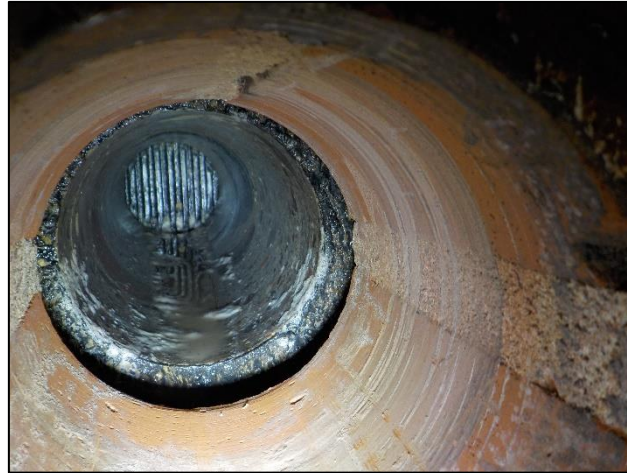
Perusmuurilevy on lisätty ulkopuolelle ulkonäöstä päätellen mahdollisesti 80- tai 90-luvulla.

Tutkimusreiästä havaittiin naftaleeniin ja PAH-yhdisteisiin viittaavaa hajua. Syynä on mahdollisesti bitumisivelyn hiertyminen (ns. palaminen) porattaessa. Mahdollista hajun lähdettä tai PAH-yhdisteiden esiintymistä ei selvitetty materiaalinäyttein.

Kuva 2.9. Yleiskuva rakenneavauksesta AV2.

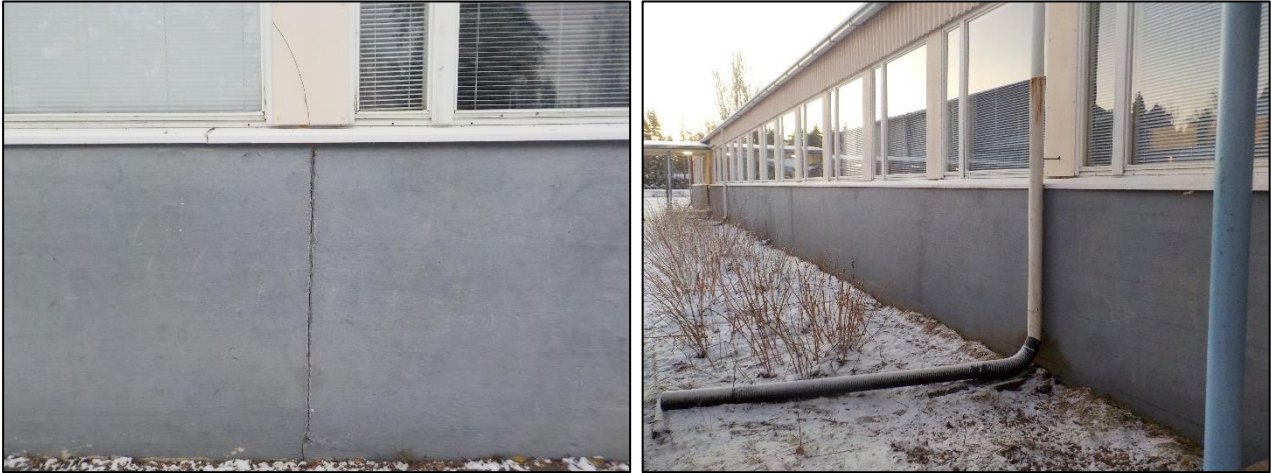
Paikalla valetussa betonisokkelissa esiintyy noin joka toisen pilarin kohdalla pystysuuntainen halkeama. Lisäksi halkeamia esiintyy seinäpinnoilla (ulkoseinät ja väliseinät) sekä yksittäisissä kohdin pilari-palkkirungon liitoksissa.

Kuva 2.14. Sokkelin betonirakenteessa esiintyy noin joka toisen pilarin kohdalla pystysuuntainen halkeama. Vasemmalla kuvassa oleva sauma on liikuntasäuma, jossa elastinen saumamassa on revennyt irti auki.

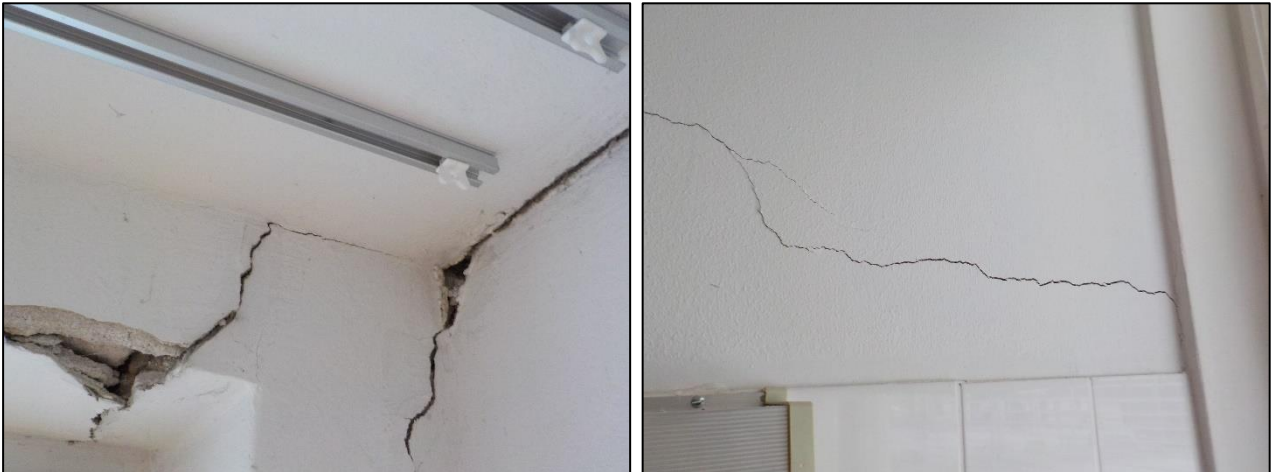
Kuva 2.15. Esimerkkejä halkeilusta: vasemmalla on pilari-palkkirungon liitosta ulkoseinällä ja vasemmalla väliseinän halkeama.

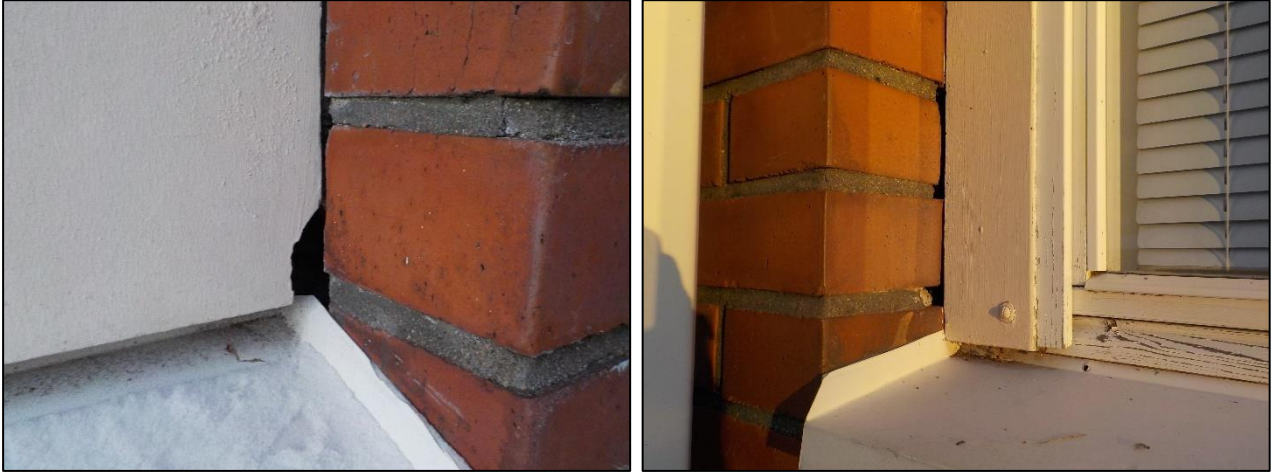
Julkisivurakenteessa erityisesti ikkunoiden ympärillä rakenneliittymät ja liitokset eivät ole kosteusteknisesti toimivia. Viistosade ajaa herkästi sadevesiä ulkoseinän lämmöneristekerrokseen.

Kuva 2.16. *Julkisivun liitokset ikkunoiden ympärillä ei ole vesitiiviitä viistosaderasitusta vastaan.*

Ulkoseinärakenteiden näytteenotto suoritettiin satunnaisotantana jakamalla näytteenottoa eri puolille rakennusta. Näytteenoton perusteella ulkoseinärakenteiden lämmöneristekerroksen mikrobivaurioituminen on laaja-alaista eikä yksittäisiä rakennetyyppejä tai osaa rakennuksesta voida jättää korjausten ulkopuolelle. Vaurioiden syntymisessä keskeisenä tekijänä pidetään ikkunoiden ympäristöstä ulkoseinärakenteeseen vuotanutta vettä.

Ulkoseinärakenteiden tiivistyskorjausten onnistumisen edellytykset ovat rajalliset, vaikka rakenteen ilmatiiveys sisäkuoren osalta nykyisin on paikoin varsin hyvä. Halkeilun estäminen ja tiivistyskorjausten yhtenäisyyden säilyminen pitkällä aikavälillä on teknisesti hankalaa. Noin puolet julkisivusta joudutaan purkamaan, jotta julkisivurakenteen kosteustekninen toimivuus erityisesti ikkunoiden ympäristöissä saadaan varmistettua. Edellä mainituin perustein suositellaan ulkoseinärakenteiden korjaamista seuraavin yleisperiaattein:

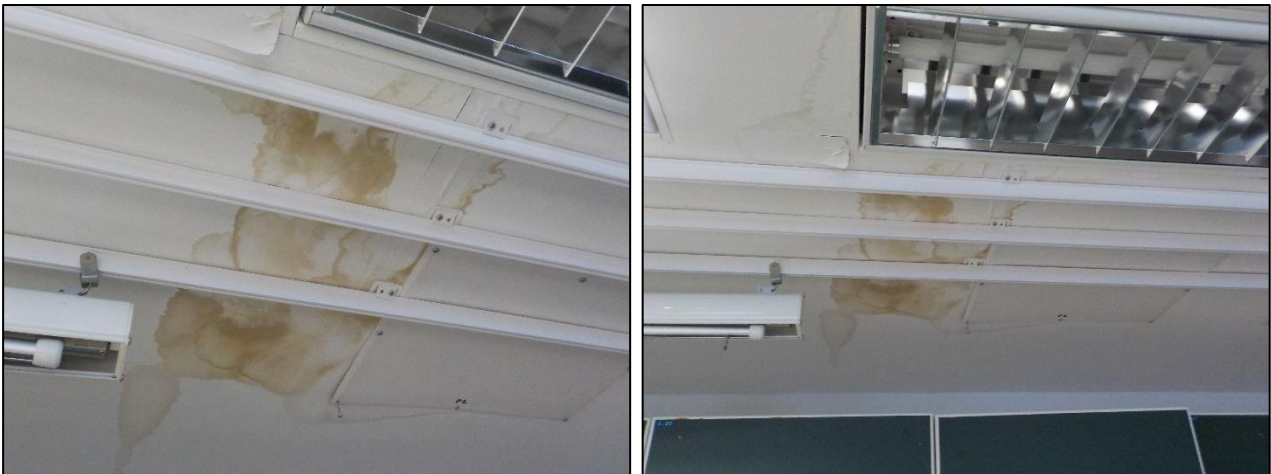
Sisäkattopinnoilla on muutamien kohdin nähtävissä kosteusjälkiä, jotka viittaavat vanhoihin kattovuotoihin tai alaslaskussa kulkevat tekniikan aiheuttamiin vesivahinkoihin, kuten esimerkiksi kosteuden tiivistyminen poistoilmakanavaan. **Korjaamattomat vanhat kosteusvauriot ylittävät asumisterveysasetuksen toimenpiderajan.**

Kuva 2.17. Esimerkki sisäkattorakenteen kosteusjäljistä.

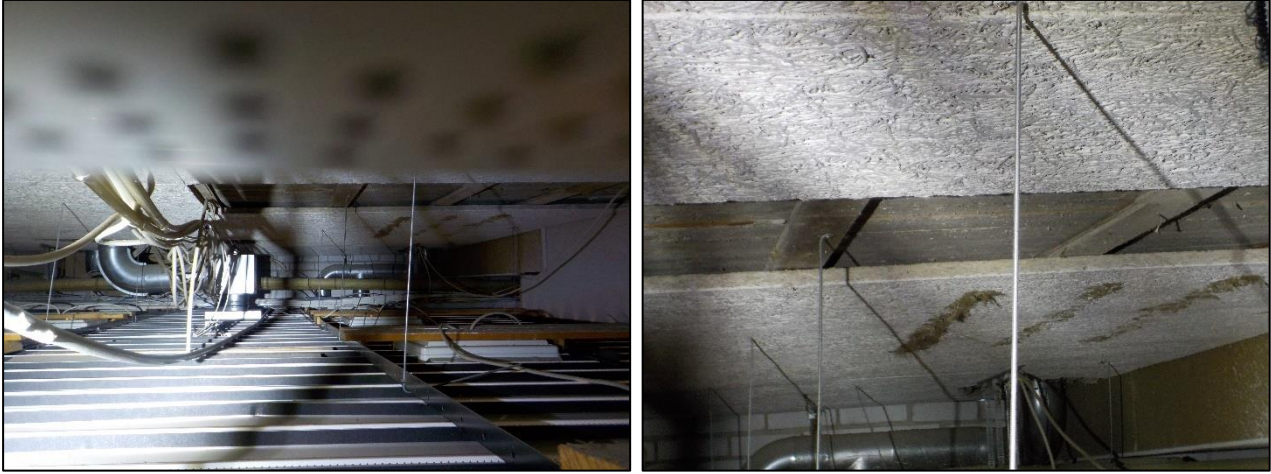
Sisäkattomateriaalina (akustiikkalevynä) osassa tiloista on tojalevyt. Tojalevyt on kiinnitetty lautoihin, joita on havaintojen mukaan käytetty muottilautoina. Muottilautojen mukana rakenteisiin on voinut kulkeutua mikrobiperäisiä epäpuhtauksia. Kohteen alaslaskujen sisään kertyy herkästi niin sanottuja yläpölyjä, joiden puhdistaminen on käytännössä mahdotonta.

Kuva 2.18. Yleiskuvia alaslaskujen sisältä: tojalevyjen kiinnitykseen on käytetty likaisia lautoja, jotka ovat todennäköisesti olleet työmaalla aiemmin käytössä muottilautoina.

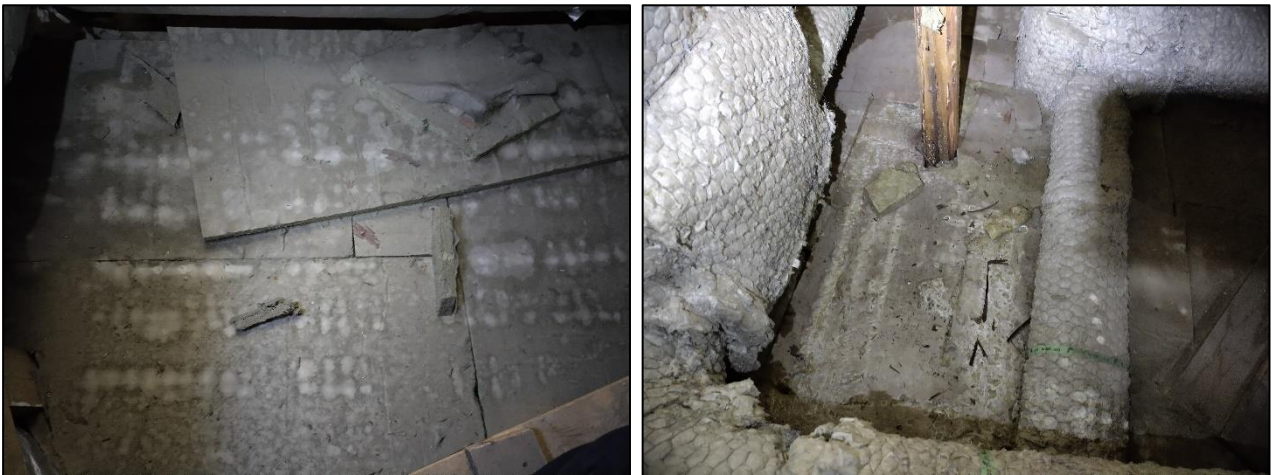
Peltikatteen alla ei ole aluskatetta. Yläpohjan lämmöneristeiden pinta-annosten jälkien perusteella peltikatteen alapintaan tiivistyvä kosteus tiputtaa runsaasti vesipisaroita lämmöneristeeseen.

Kuva 2.19. Yläpohjan lämmöneristeissä on selkeät jäljet vesipisaroista, joita syntyy, kun kosteus tiivistyy peltikatteen alapintaan.

Vesikattorakenne ei nykyisellään ole kosteusteknisesti toimiva, sillä peltikatteen alapintaan tiivistyvä kosteus kastelee lämmöneristeitä jälkien perusteella varsin runsaasti ja käytännössä kauttaaltaan. Suoritetun näytteenoton perusteella ei voida luotettavasti päätellä yläpohjan lämmöneristeiden vaurioitumisen laajuutta, mutta kastumista oli havaittavissa käytännössä kauttaaltaan ja poikkeavaa mikrobikasvua useammasta kohdasta. Yläpohjarakenteen lämmöneristys tulkitaan näin kauttaaltaan vaurioituneeksi, eikä osaa siitä voida jättää korjauksen ulkopuolelle.

- Vesikattorakenteen kosteusteknisen toimivuuden varmistaminen asennettavan aluskatteen avulla.
- Yläpohjan lämmöneristeiden ja muiden vaurioituneiden materiaalien, kuten muun muassa lämmöneristyksen sisään jäävien vesikaton puurakenteiden, purkaminen tai mekaaninen puhdistaminen tarvittavassa laajuudessa. Biosidien käyttöä ei suositella.

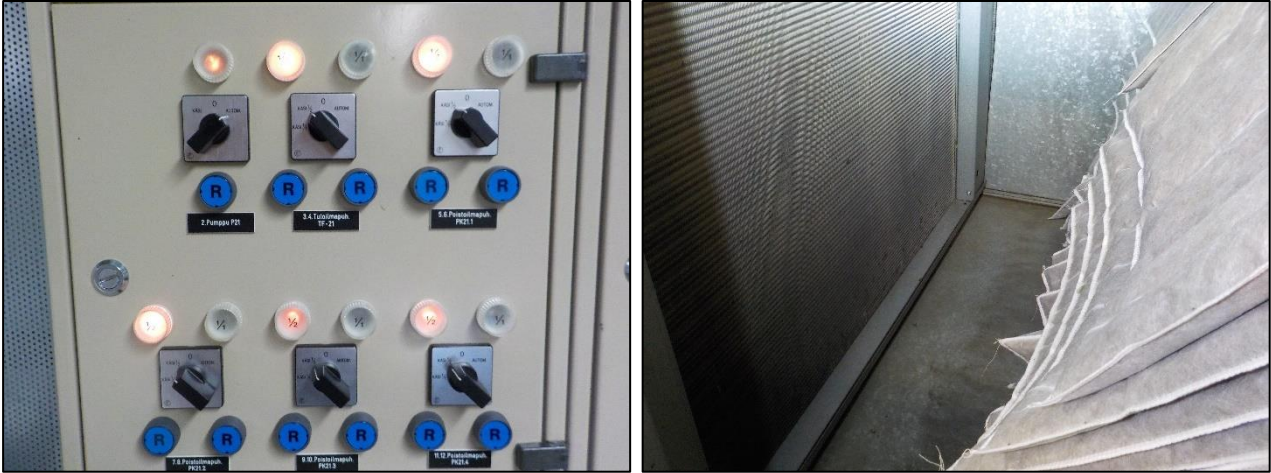
Ilmanvaihtokoneen tuloilmakanavistossa ja koneen tuloilmakammiossa oli jonkin verran pölykertymää.

Kuva 2.21. Vasemmalla on yleiskuva ilmanvaihdon ohjauspaneelistä: ilmanvaihto on käännetty käsi käyttöle ja puolitehoon. Oikealla esimerkki tuloilmakammioista ja tuloilman pussisuodattimesta.

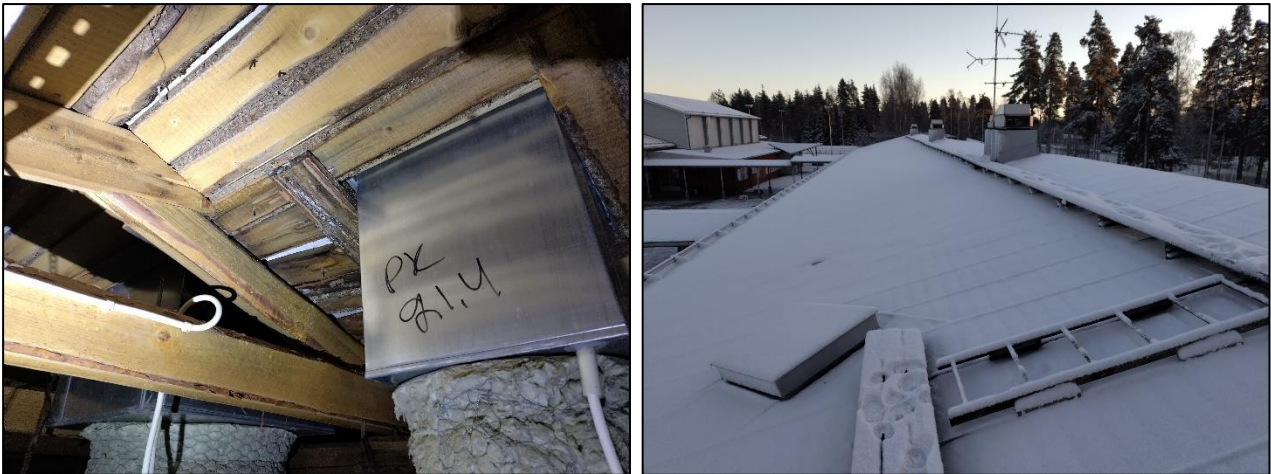
Ilmanvaihtokoneet ovat tyyppikilpien mukaan vuodelta 1992. Vesikatolla sijaitsevien huippumurien (poistoilmakoneiden) iät vaihtelevat. Kuntotutkimuksen yhteydessä kolmessa huippumurissa oli selkeää laakerivikaa, joka tärisytti myös huippumurien lisäksi vesikattoa. Näiden vaihtaminen on ajankohtaista.

Kuva 2.22. Yleiskuvia huippumureihin liittyen: ikä vaihtelee ja kolmessa huippumurissa havaittiin selkeä laakerivika.

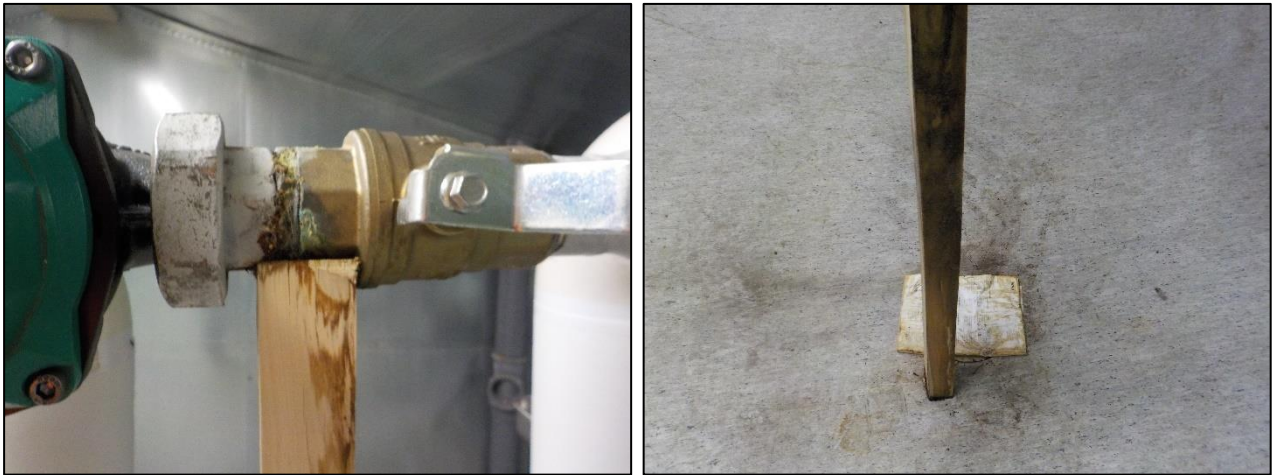
Kuva 2.23. Tuloilman lämmityksen kiertovesipumpun ja tämän yhteydessä olevan sulun putkiliitos vuotaa ja valuttaa vettä lattialle. Tuentaa lattialla seisovan kiinnittämättömän puutolpan varaan ei pidetä hyvän asentamistavan mukaisena.

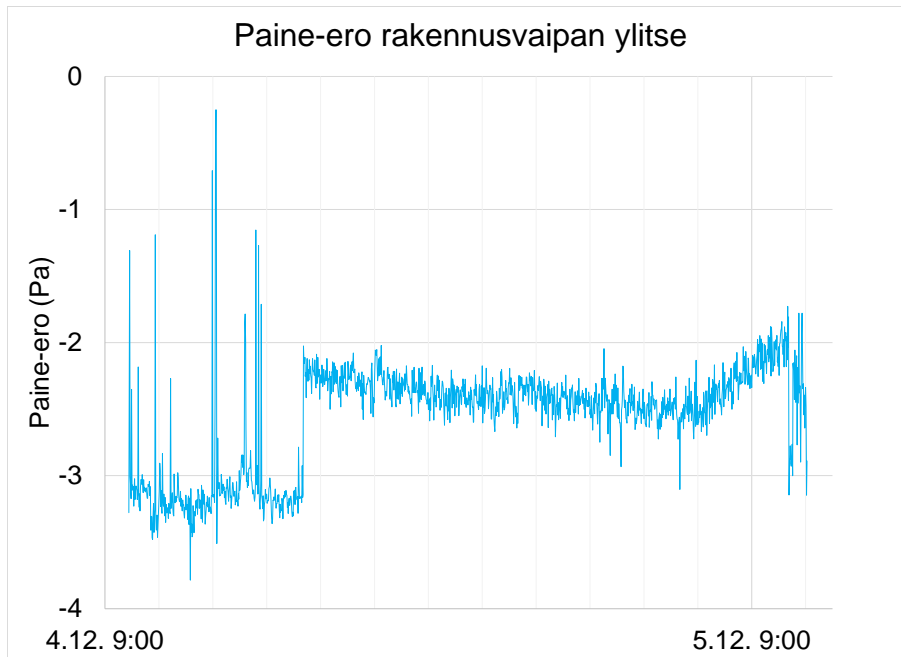
Seurantamittauksessa paine-eron keskiarvo oli -2,6 Pa ja keskihajonta 0,4 Pa. Paine-ero on ohjeistuksen mukaisella tasolla ja lievästi alipaineinen. Paine-eron säädöllä ei arvioida saavutettavan merkittävää vaikutusta sisäilmatilanteeseen.

Kuva 2.24. Paine-ero rakennusvaipan ylitse.

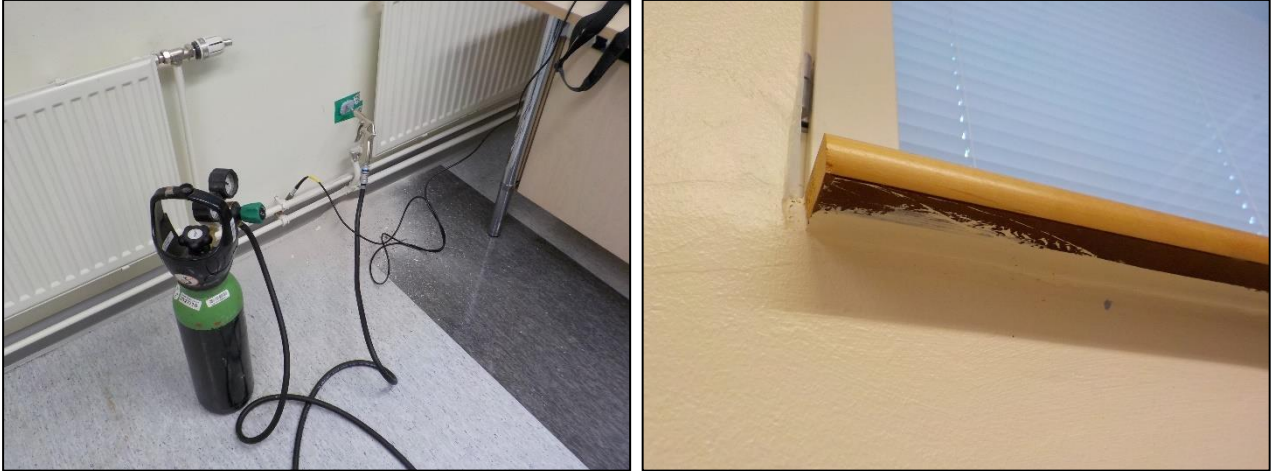
Merkkikaasututkimus MA2 suoritettiin rakenneavausta AV8 (ulkoseinä) hyväksi käyttäen. Merkkikaasututkimuksessa ei havaittu ilmavuotoreittejä. Rakenneliittymien tiivistys vaikuttaa onnistuneelta.

Kuva 2.25. Vasemmalla on yleiskuva merkkikaasututkimuksen suorituksesta. Oikealla on esimerkki ikkunalaudan tiivistyksestä elastisella tiivistysmassalla. Tästä ikkunaliitoksesta ei havaittu vuotoja merkkikaasulla.

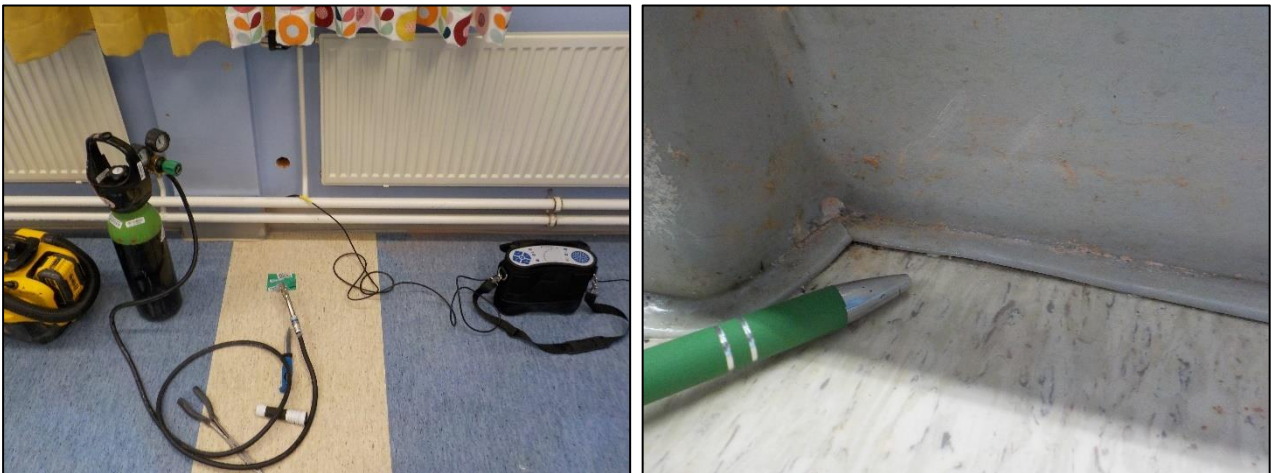
Merkkikaasututkimus MA3 suoritettiin rakenneavausta AV14 (alapohja) hyväksi käyttäen. Merkkikaasu virtasi nopeasti sisäilmaan jalkalistan takaa ja alta.

Kuva 2.26. Yleiskuva merkkikaasututkimuksesta MA3. Merkkikaasu virtasi nopeasti kokeen aloittamisen jälkeen muovisen jalkalistan alta huonetilaan. Listan alla on silminnähtävä rako.

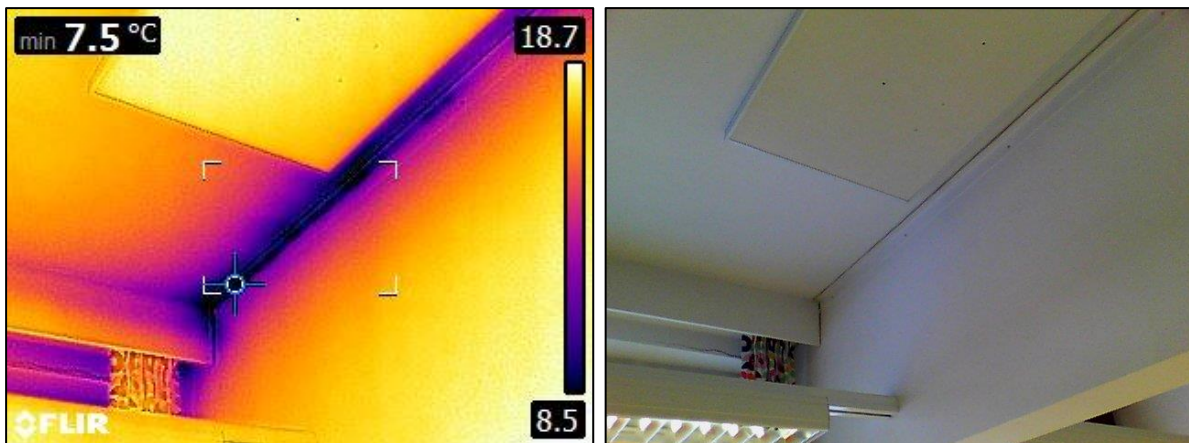
- Rakennuksessa esiintyvien halkeamien läheisyydessä sisäpinnan pintalämpötilat tippuvat paikoin alhaiseksi. Erityisen ongelmallinen tuntuu olevan yläpohja ja yläpohjan palkkien ympäristö.
 - Näitä kohtia on ilmeisesti yritetty korjata lisäämällä yksittäisiin ongelma-kohtiin listoituksia. Hyöty näyttää kuitenkin jääneen vähäiseksi.
- Yläpohjan liitoksissa seinärakenteisiin esiintyy runsaasti ilmavuotoja.
- Yläpohjassa on määrittelemättömiä kylmäsiltoja sekä vanhoja läpivientejä, joiden kohdalla esiintyy kylmäsiltoja.
- Alapohjan ja ulkoseinän liitoksissa esiintyy ilmavuotoa.

Kuva 2.27. Ilmavuotoa yläpohjan kantavan palkin ja yläpohjan liitoksessa.

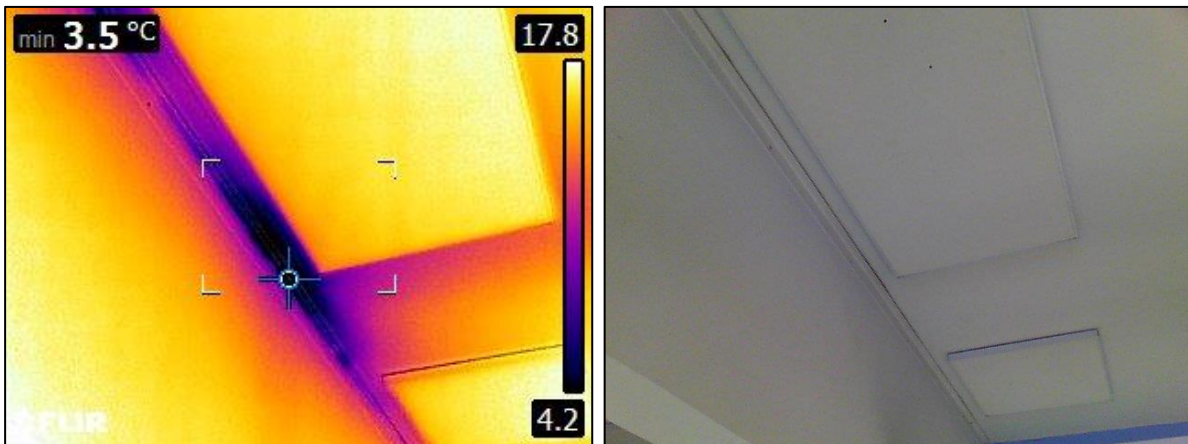
Kuva 2.28. Ilmavuotoa yläpohjan kantavan palkin ja yläpohjan liitoksessa.

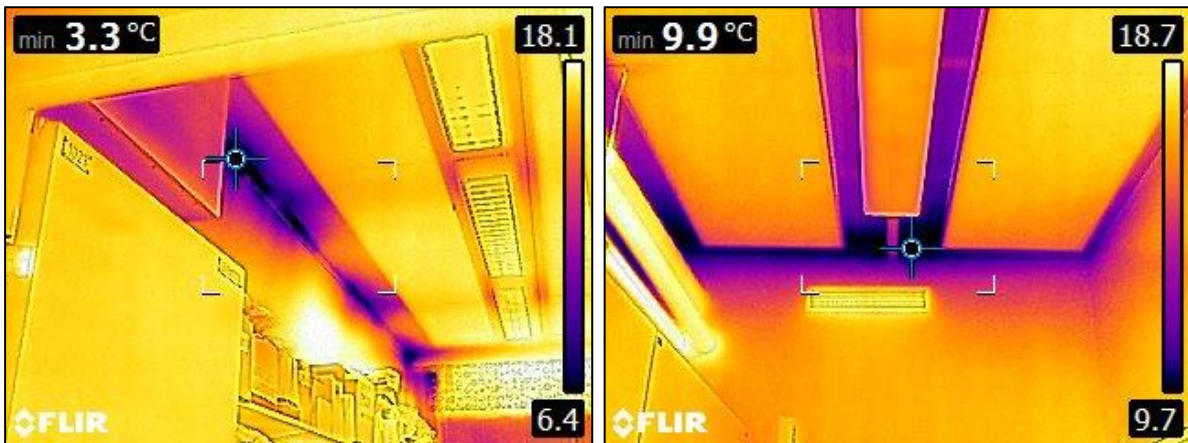
Kuva 2.29. Ilmavuotoa väliseinien ja yläpohjan liitosalueilla.

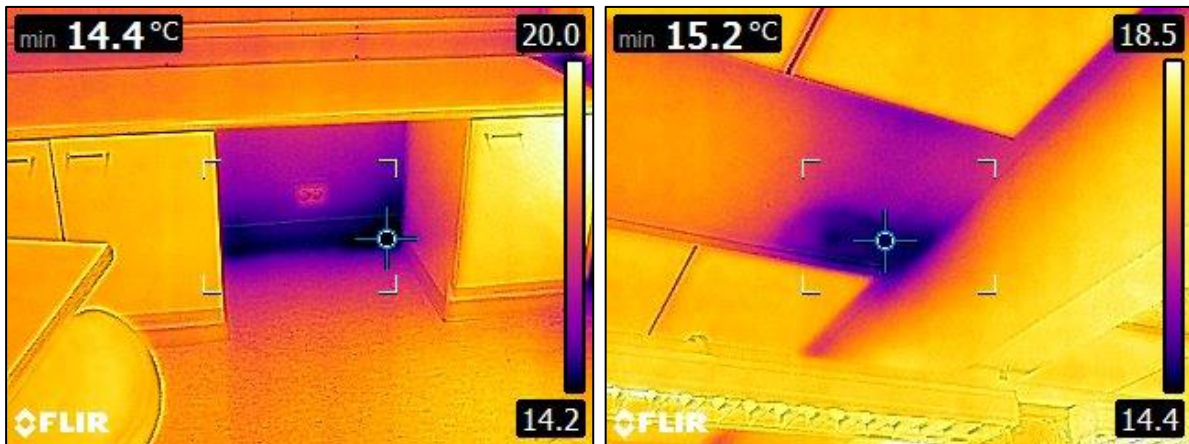
Kuva 2.30. Vasemmalla on esimerkki ilmavuodosta alapohjan ja ulkoseinän liitosalueella ja oikealla on esimerkki määrittelemättömästä kylmäsillasta yläpohjassa.

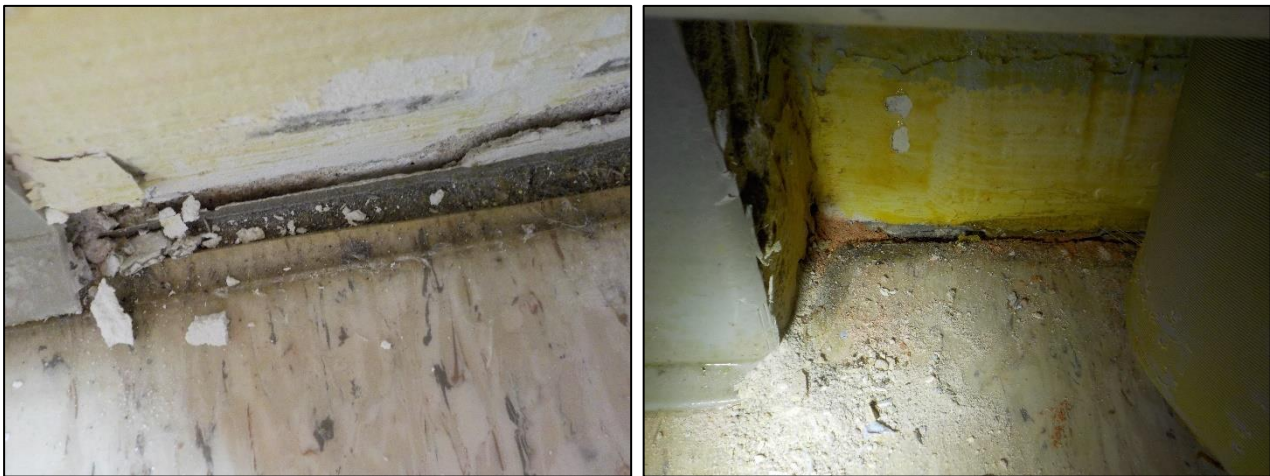
Rakenneliittymien ilmatiiveyttä tarkasteltiin pistemäisesti muutamista kohdin pienten rakenneavausten avulla. Päähuomio näissä kohdistettiin alapohjan pintabetonilaatan ja ulkoseinien sisäkuoren väliseen liittymään. Rakennepöytäperusteella ilmavuotoreitit ovat jatkuvia ja johtuvat pintabetonilaatan kuivumiskutistumasta.

Kuva 2.31. Pistokokein tehtyjen rakenneavausten perusteella ilmavuotoreitti alapohjan pintabetonilaatan ja ulkoseinän sisäkuoren välillä on jatkuva. Liitosta peittävän muovilistan osalta tiiveys vaihtelee.
