**KOSTEUS- JA SISÄILMATEKNINEN KUNTOTUTKIMUS  
JUUPAJOEN KOULUKESKUS – TYÖPAJA**

Rakennukseen kohdistettiin kokonaisvaltainen kosteus- ja sisäilmatekninen kuntotutkimus kosteus- ja mikro-bivaurioihin sekä sisäilmaongelmiin liittyvän korjaustarpeen määrittämiseksi.

Kosteus- ja sisäilmatekninen kuntotutkimus suoritettiin 25.2.2025. Seurantamittausten purku suoritettiin 10.3.

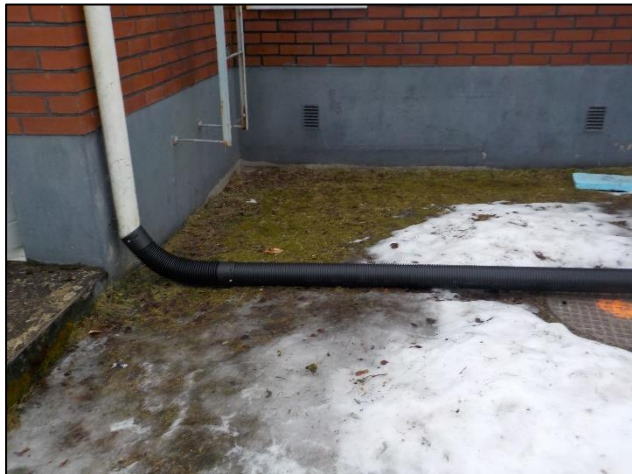
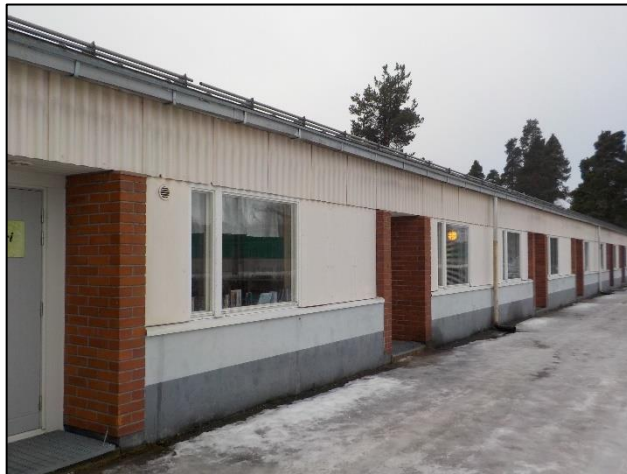
Lattiatason ero maanpintaan nähden on vähäinen. Sokkelikorkeutta voidaan pitää matalana, vaikka betonielementeissä ei varsinaista sokkelilinjaa kaikin osin ole.

**Kuva 2.1.** Yleiskuvia piha-alueesta: tontti rakennuksen ympärillä on melko tasainen. Nykyisellään katto-vesiä ohjataan vaihtelevan mittaisilla putkilla etäämmäksi sokkeleista ja rakennuksesta.

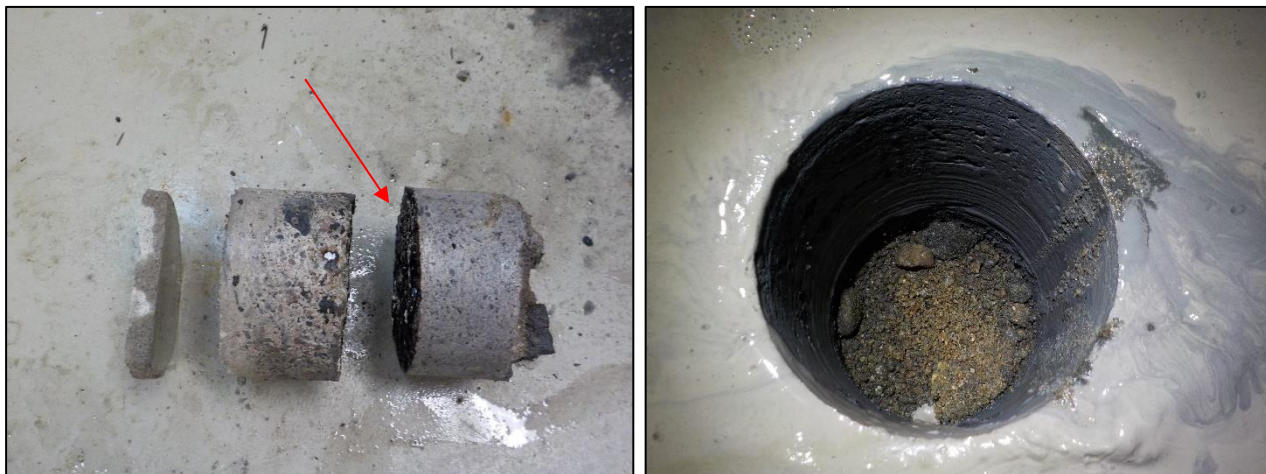
Hiekka oli aistinvaraisesti arvioiden märkää. Timanttiporaus suoritettiin märkäporauksena, mutta hiekassa havaittu kosteus ei kuitenkaan johtunut arviolta yksinomaan porauksessa hiekkaan päässeestä vähäisestä vedestä.

Bitumisivelyä rikottaessa ei havaittu PAH-yhdisteisiin viittaavaa hajua. Bitumisivelystä ei otettu PAH-materiaalinäytettä asian varmistamiseksi.

**Kuva 2.2.** Yleiskuvia kellarin alapohjarakenteen porauslieriöistä. Bitumisively erottui rakenteesta selkeästi.

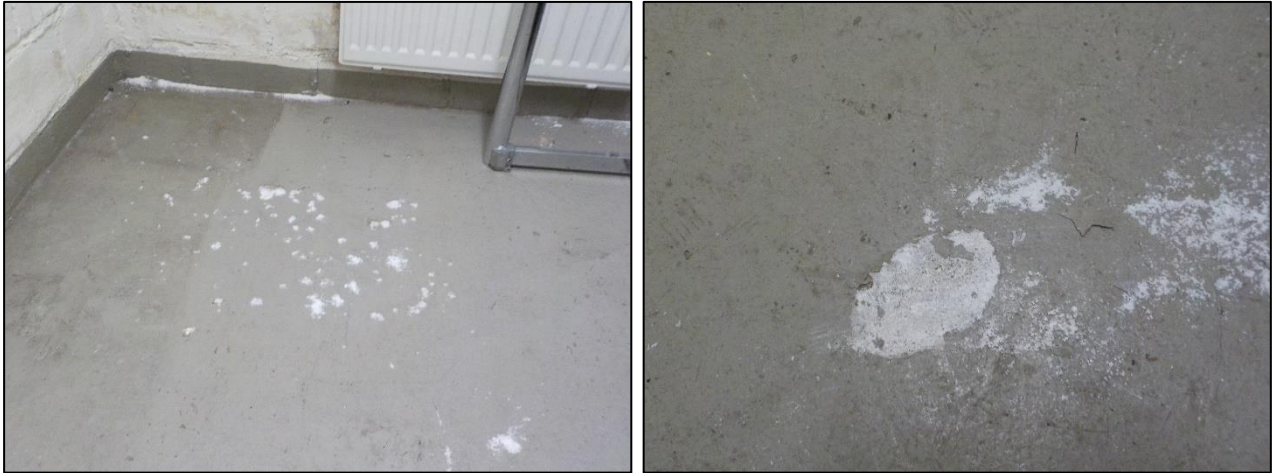
**Kuva 2.3.** Kellarin alapohjan betonilaatan läpi nousevan kosteuden mukana kulkeva suola kiteytyy rakenteen pintaan kalkkihärmäksi ja rikkoo maalipinnan.

Rakenteen edelleen ikääntyessä tulee ottaa huomioon, että riski alkuperäisen bitumisivelyn vaurioitumiseen kasvaa. Toistaiseksi kapillaarista nousua esiintyy alapohjassa pistemäisissä kohdissa kalkkihärman perusteella, mutta näiden pistemäisten kohtien lukumäärä oletetusti kasvaa ajan myötä.

Kellarin alapohjarakenteeseen kohdistuva korjaustarve riippuu ennen kaikkea tilojen tulevasta käyttötarkoituksesta. Vähimmäistoimenpiteenä voidaan pitää pintamateriaalien ja liittyvien rakenteiden (mm. ovien karmit ja kynnykset) purkua siten, ettei maaperästä nouseva kosteus jatkossa voi aiheuttaa vaurioitumista. Mikäli kellarin voidaan jatkokäytössä pitää lähinnä kuivanapitolämmöllä, ei alapohjarakenteen lämmöneristämiseen nähdä perustetta. Rakenneliittymien ilmatiiviydestä maaperän suuntaan tulee huolehtia.

Mikäli kellarin laatutasoa halutaan nostaa merkittävästi nykyisestä, suositellaan rakenteen korjaamista nyky-aikaiseksi. Esimerkki rakenteesta vesihöyryvoin pintamateriaali, betonilaatta, lämmöneristys, kapillaarikatkokorros (esim. kalliosepeli 8-16 mm), suodatinkangas ja perusmaa.

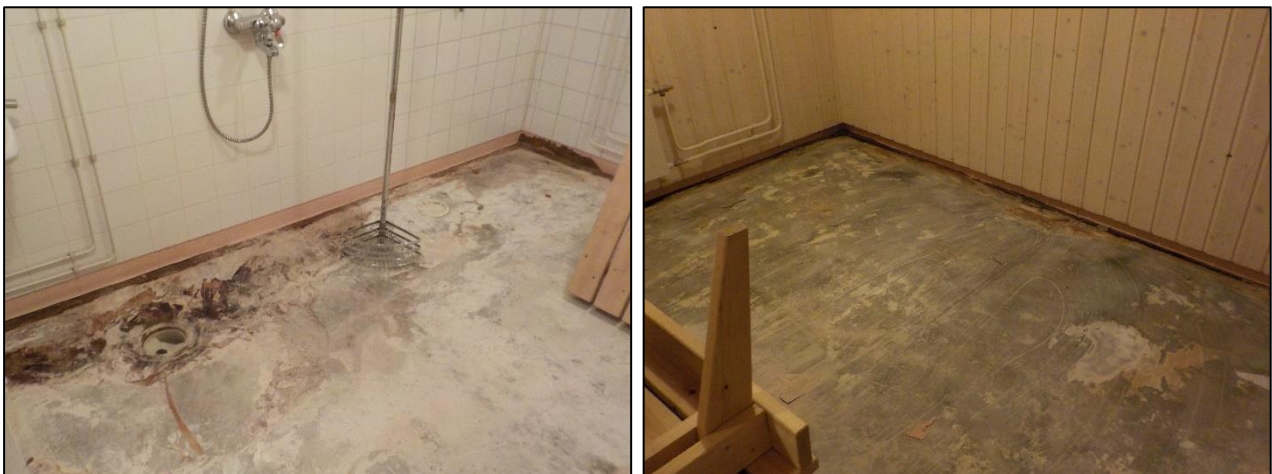
Muovimattoja on aiemmin ollut myös kellarin pesutiloissa. Tilat eivät nykyisellään ole enää käytössä. Muovimatto on näistä purettu, mutta vanhaa liima- ja tasoitekerrosta ei toistaiseksi ole jyrstetty pois.

**Kuva 2.4.** Muovimatto on jo purettu kellarin pesutilojen lattioista.

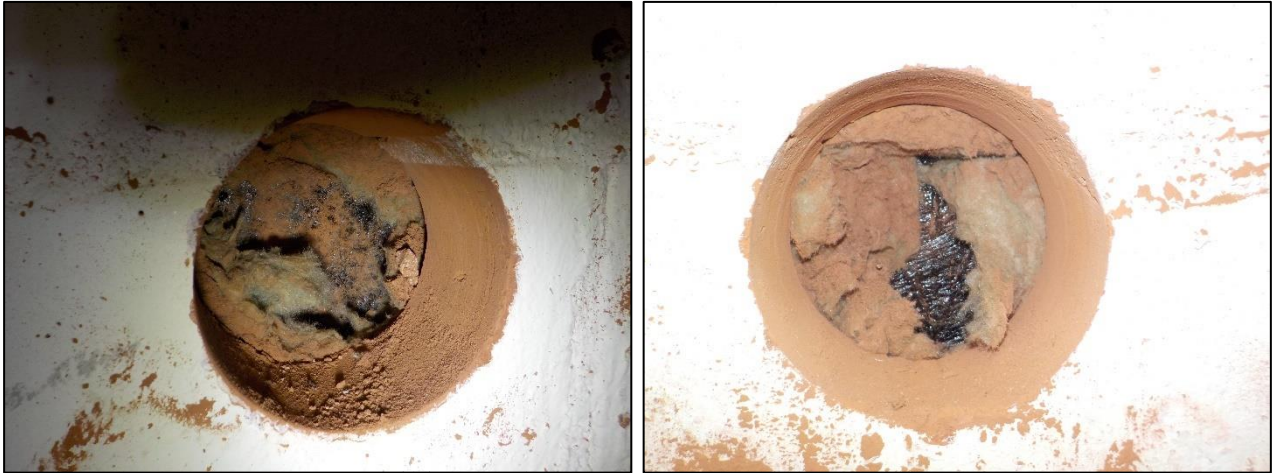
Rakenneavaus suoritettiin kellarikerroksessa maanvastaiseen ulkoseinään. Rakenneavauksen kohdalla rakenne vastaa rakenneavausta AV2. Rakenneavauksesta otettiin mikrobinäyte N2. Näyte otettiin mineraalivillasta. **Näytteessä havaittu mikrobikasvu ylittää asumisterveysasetuksen toimenpiderajan.**

**Kuva 2.7.** Yleiskuvat rakenneavauksista AV2 ja AV3.

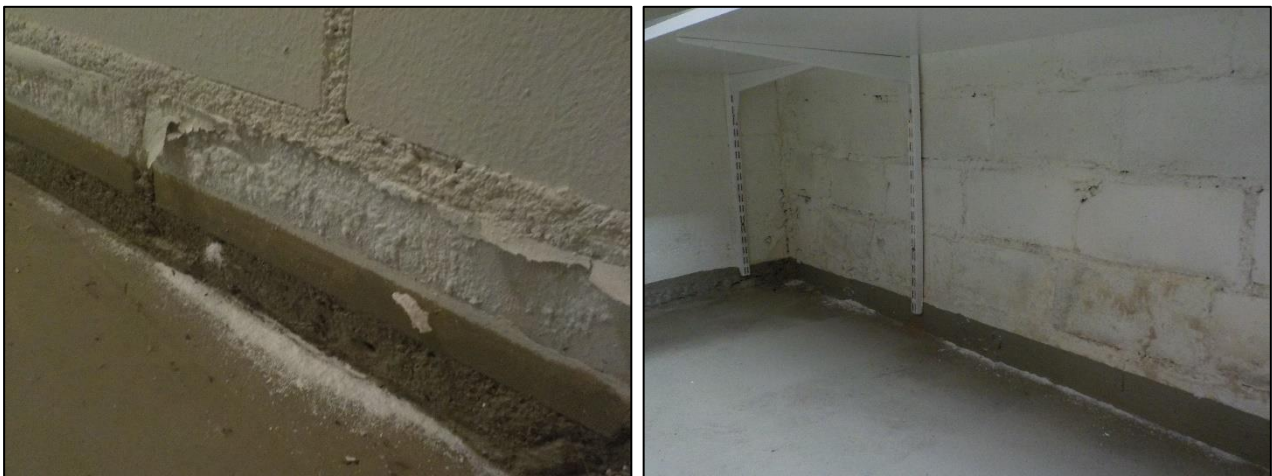
Kellarin maanvastaisten ulkoseinien sekä väliseinien pinnoilla havaittiin pinnoitteiden kosteusvaurioitumista. **Havaitut korjaamattomat kosteusvauriot ylittävät asumisterveysasetuksen toimenpiderajan.** Pintakosteusmittaukset erityisesti seinien alaosa viittaavat poikkeavaan kosteuspitoisuuteen.

**Kuva 2.8.** Esimerkkejä seinärakenteiden kosteusvaurioista.

Maanvastaisissa ulkoseinärakenteissa kantavan betonirakenteen sisäpuolista lämmöneristystä ja vedeneristystä pidetään yleisesti riskirakenteena. Kohteessa tämä riski on realisoitunut mineraalivillaeristeen mikrobivaurioitumiseksi sekä seinän sisäpinnan maalipinnan kosteusvaurioitumiseksi. Maanvastaisten ulkoseinien sekä kellarin väliseinien kosteusvauriot viittaavat kosteuden kapillaariseen nousuun seinärakenteita pitkin.

- Kosteusvaurioituneet maali- ja tasoitekerrokset poistetaan puhtaaseen tiili- tai betonipintaan asti.
- Väliovien kynnykset ja karmi puretaan.
- Rakenneliittymien ilmatiiveys maaperän suuntaan varmistetaan tiivistyskorjauksella.
- Uusien pintarakenteiden tarve riippuu pitkälti tilan tulevasta käyttötarkoituksesta. Pintarakenteiksi suositellaan kosteutta kestäviä alhaisen vesihöyryvastuksen omaavia tuotteita.
- Betoni- ja puurakenteiden väliin esimerkiksi väliovilla toteutetaan jatkuva kosteuskatko esimerkiksi kumibitumikermikaistasta.

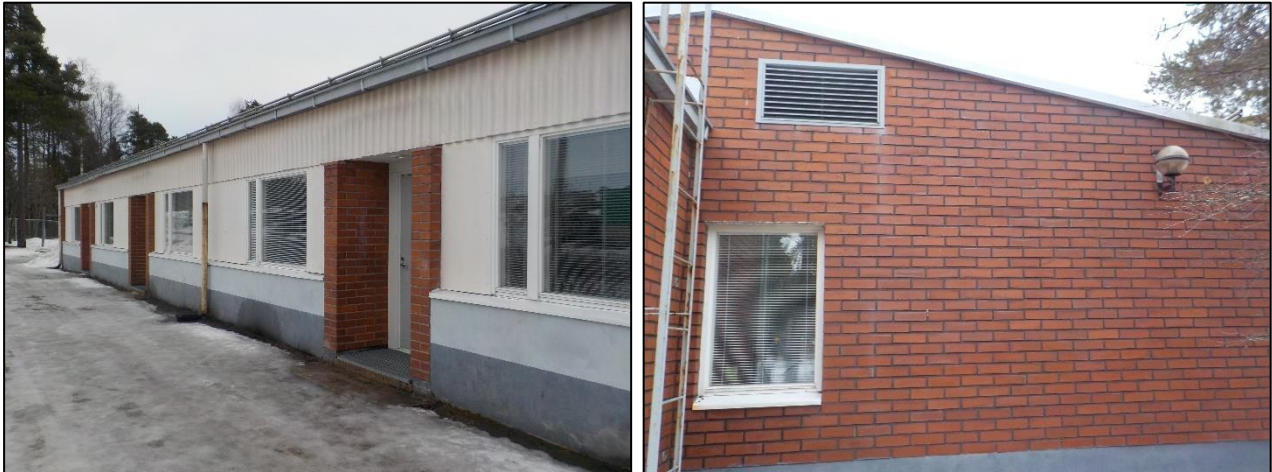
Julkisivumateriaali vaihtelee. Sokkelit ovat betonirakenteiset. Pitkien sivujen julkisivujen yläosat ja ikkunoiden ympärykset ovat levyverhottuja. Talon päätyseinät ovat muuratut.

**Kuva 2.11.** Yleiskuvia eri julkisivumateriaaleista.

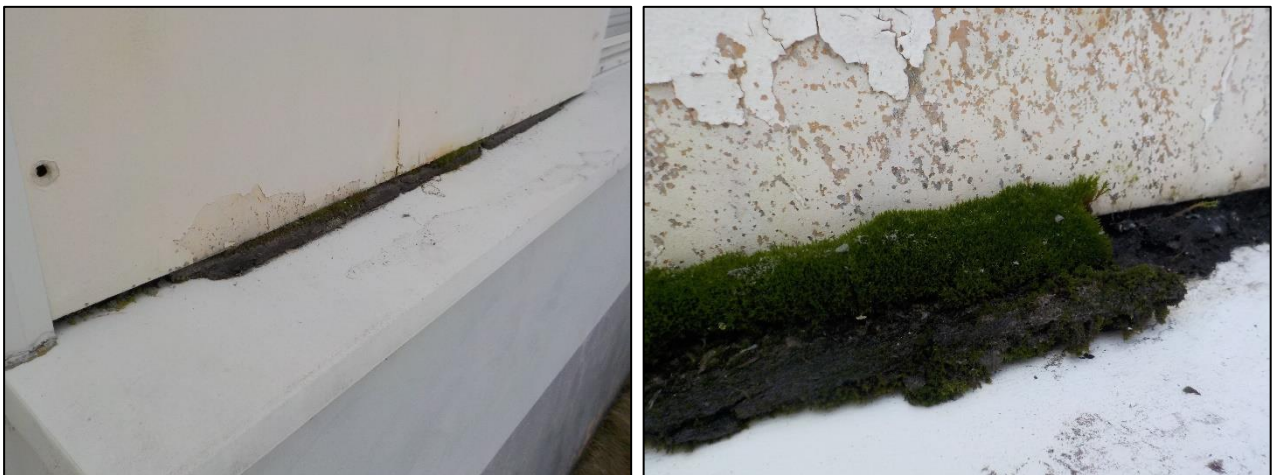
Levyverhouksissa esiintyy paikallisia vaurioita ja näiden uusiminen alkaisi olla joka tapauksessa ajankohtaista. Julkisivujen vesitiiveys ei kaikin osin toteudu optimaalisesti. Levyverhouksen ja pellitysten liitoksiin on paikoin myös kasvanut runsaasti sammalta. Betonirakenteissa esiintyy paikallisia vaurioita, kuten betoniterästen korroosion aiheuttamaa lohkeilua. Ikkunoiden kunnostustarve on myös ajankohtainen.

**Kuva 2.12.** Vesipeltien päällä kasvaa paikoin sammalta ja kasvustoa ulottuu levyverhouksen taaksekin. Kuvissa näkyy myös julkisivulevyjen pintavaurioita.

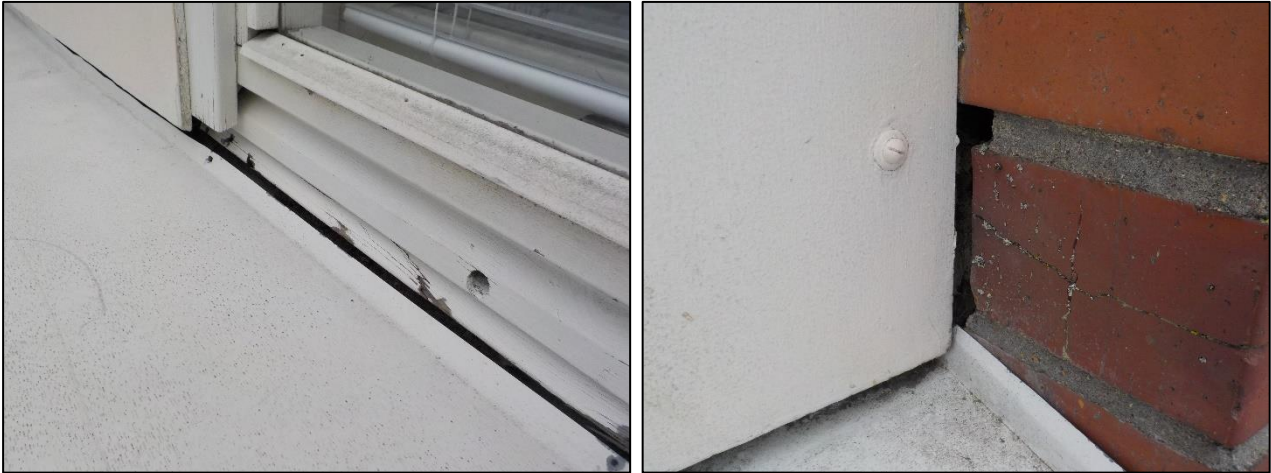
**Kuva 2.13.** *Julkisivuilla on useita paikkoja, joista sadevesi voi tunkeutua ulkoseinärakenteiden sisälle ja lämmöneristekerrokseen.*

Rakennuksen julkisivuissa on useita kohtia, joista tuulenpaine voi työntää sadevesiä ulkoseinärakenteiden sisään. Tätä pidetään pääasiallisena syynä ulkoseinärakenteiden mikrobivaurioitumiselle. Ulkoseinärakenteiden vaurioiden aiheuttaman sisäilmahaitan torjumiseen suositellaan purkavaa korjausta. Korjausta suositellaan seuraavin yleisperiaattein:

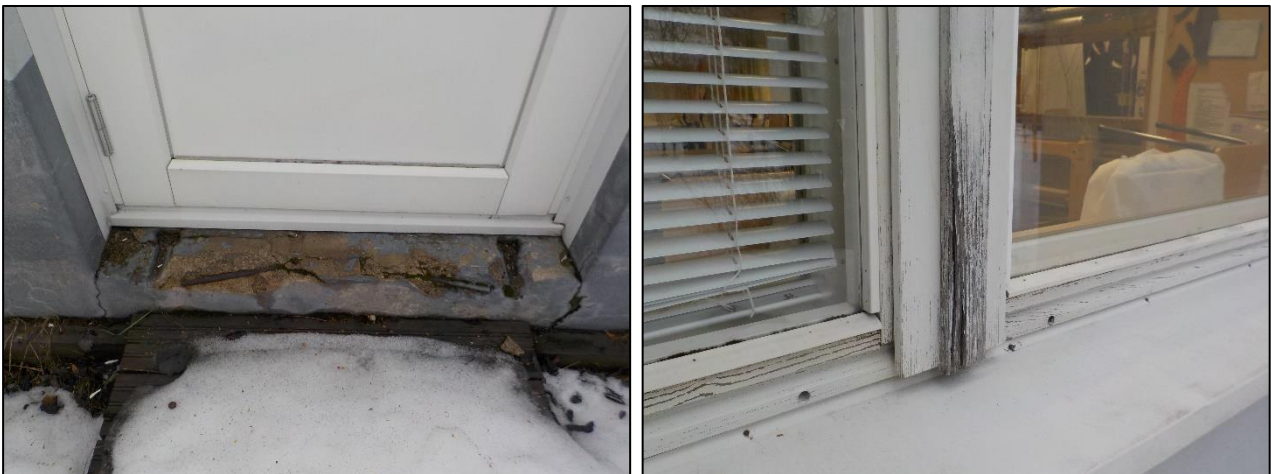
**Kuva 2.14.** *Esimerkki ulko-ovella esiintyvistä betonisokkelin lohkeilusta betoniterästen korroosion takia. Vasemmalla on yleiskuvaa ikkunoiden kunnosta auringon puolella.*

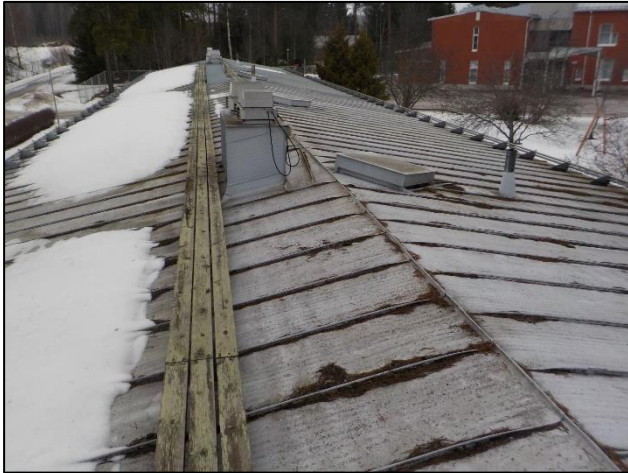
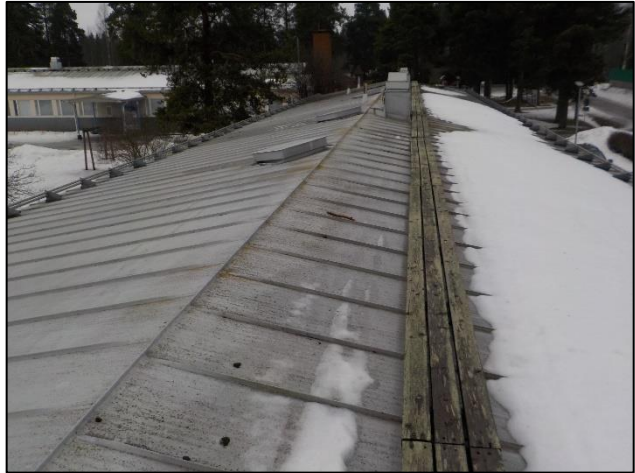
Vesikatto oli osittain lumipeitteessä kuntotutkimuksen yhteydessä. Vesikaton huoltokorjausta pidetään ajan-kohtaisena. Tämä käsittää vähintään katon pesun, pinnoituksen uusinnan sekä kulkusiltojen uusinnan. Peltikatteen alla ei ole aluskatetta.

**Kuva 2.16.** Yleiskuvia vesikatolta.

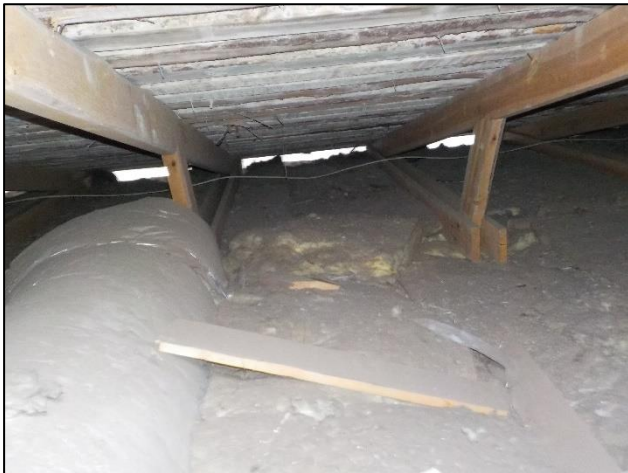
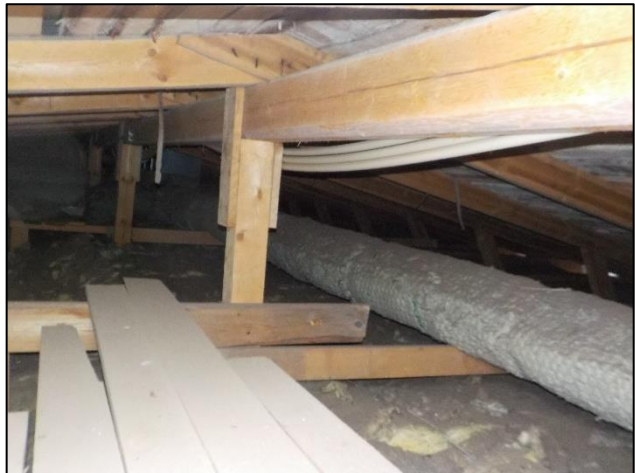
Yläpohjan tuulettuminen räystäältä on aistinvaraisesti arvioiden riittävää. Yläpohjan lämmöneristeiden päällä on paksu kerros pölyä, joka on todennäköisesti peräisin viereiseltä sahalla. Tämä on todennäköisesti erittäin otollinen kasvualusta mikrobeille.

**Kuva 2.17.** Yleiskuvia yläpohjasta.

Yläpohjaan kertyvä runsas ja todennäköisesti orgaaninen pöly toimii otollisena kasvualustana mikrobeille. Todennäköisesti tämä on ollut merkittävänä syynä yläpohjan lämmöneristekerrokseen muodostuvalla mikrobikasvulla. Yläpohjarakennetta pidetään kauttaaltaan mikrobivaurioituneena.

- Vesikattorakenteen kosteusteknisen toimivuuden varmistaminen asennettavan aluskatteen avulla.
- Yläpohjan lämmöneristeiden ja muiden vaurioituneiden materiaalien, kuten muun muassa lämmöneristysten sisään jäävien vesikaton puurakenteiden, purkaminen tai mekaaninen puhdistaminen tarvittavassa laajuudessa. Biosidien käyttöä ei suositella.
- Yläpohjarakenteen tiivistyskorjaus.
- Yläpohjarakenteen jakaminen pienempiin palo-osastoihin on todennäköisesti perusteltua.
- Yläpohjan lisälämmöneristäminen. Yläpohjan riittävä tuuletus räystäiden kautta voidaan varmistaa esimerkiksi tuulenohjaimien avulla, vaikka yläpohjan lämmöneristekerrosta kasvatettaisiin merkittävästi nykyisestä.
- Riittävän pitkällä tuulenohjaimilla voidaan todennäköisesti myös rajoittaa ainakin jonkin verran yläpohjaan päätyvän pölyn määrää.

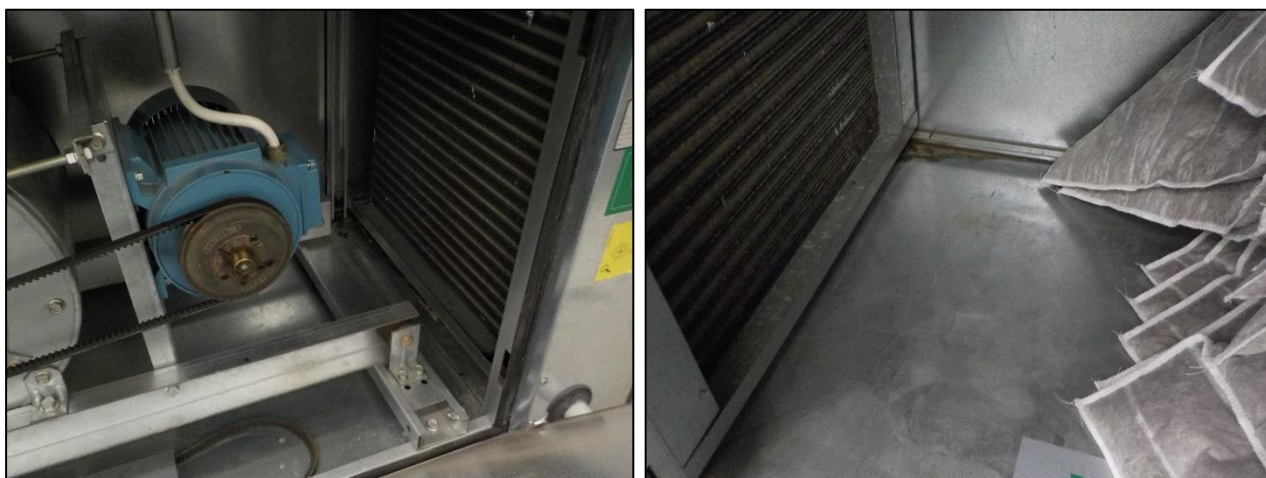
Ilmanvaihtokoneen suodattimet oli kirjattu vaihdetuksi 20.11.2024. Ilmanvaihtokoneen kammioiden puhtaus oli hyvällä tasolla. Tuloilmakanavia tarkastettiin pistokokeina. Myös tuloilmakanavien puhtaus oli hyvällä tasolla. Pölykertymä oli arviolta alle  $0,2 \text{ g/m}^3$ . Tämä täyttää puhtausluokan P1 vaatimuksen.

**Kuva 2.19.** Yleiskuvia ilmanvaihtokoneen sisältä.

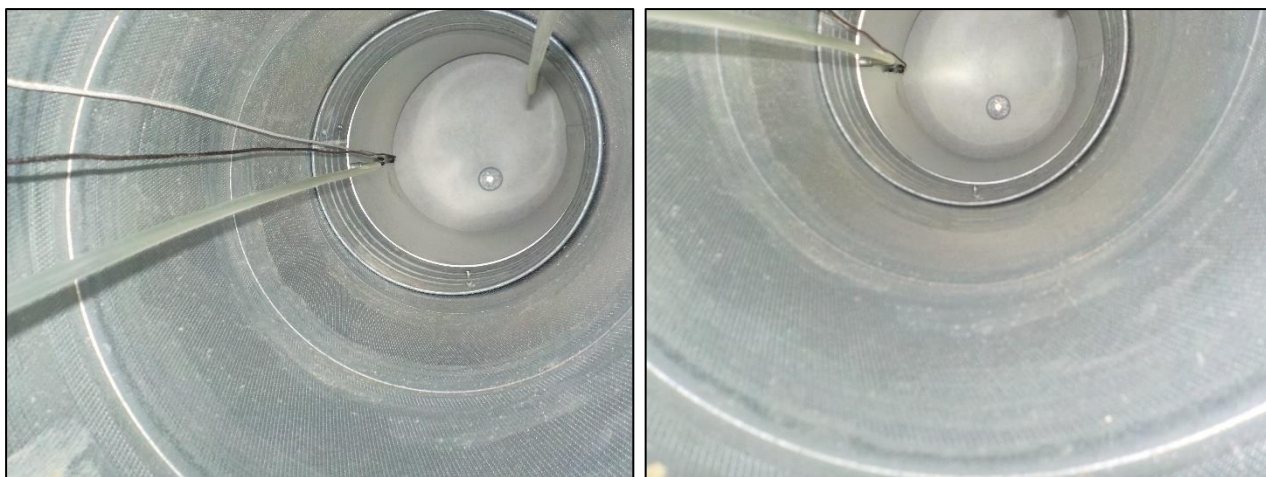
**Kuva 2.20.** Esimerkkejä tuloilmakanavan pölykertymästä.

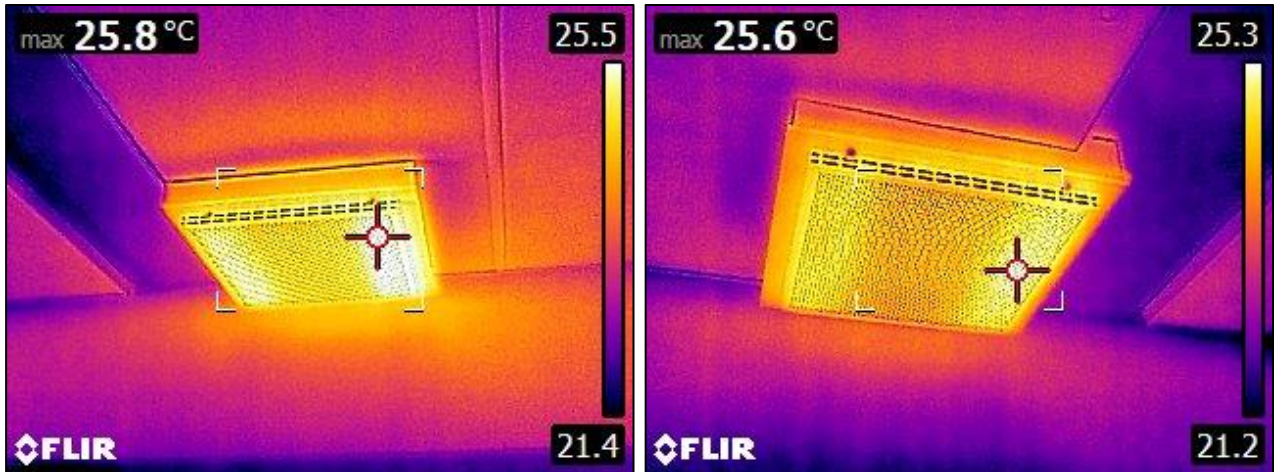
Lämpökameralla tarkasteltuna tuloilman lämpötila oli tarpeettoman korkea (+25...+26 °C). Tämän seurauksena ilma ei sekoitu optimaalisesti ja lämmin ilma voi jäädä seisomaan katon rajaan, josta poistot imevät sen sitten pois. Tällöin oleskeluvyöhykkeellä ilma ei vaihdu tarkoituksen mukaisesti.

*Kuva 2.21. Tuloilman lämpötila oli säädetty tarpeettoman korkeaksi.*

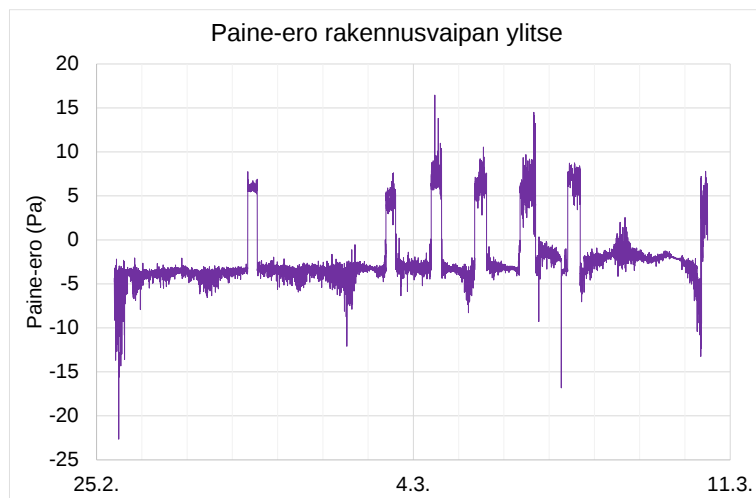
- Kuntotutkimuspäivä oli hiihtolomaviikolla (25.2.-2.3.). Kuntotutkimuksen yhteydessä ilmanvaihtokone oli käsisäädöllä. Paine-ero asettui tällöin noin -3...-4 Pa tasoon.
- Jokainen koulupäivä erottuu selkeästi kuvaajalta, sillä paine-ero kääntyy ylipaineelle ilmanvaihdon automatiikan/tehostuksen takia. Muutos ajoittuu kello 9.30 ja 15 välille. Ylipaine on tällöin tasossa +5...+10 Pa.
- Arkipäivien välissä yöaikaan alipaine tasoittuu noin -3...-4 Pa tasoon.

**Kuva 2.22.** Paine-ero rakennusvaipan ylitse seurantajaksolla.

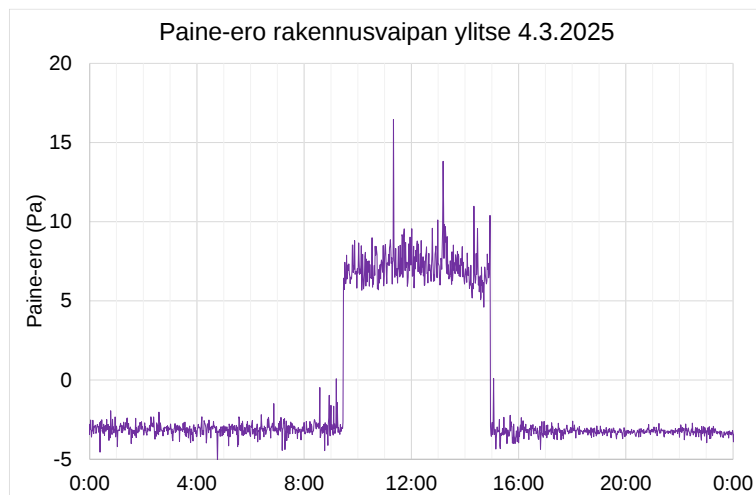
**Kuva 2.23.** Paine-ero rakennusvaipan ylitse 4.3.2025. Esimerkki on koulupäivältä.

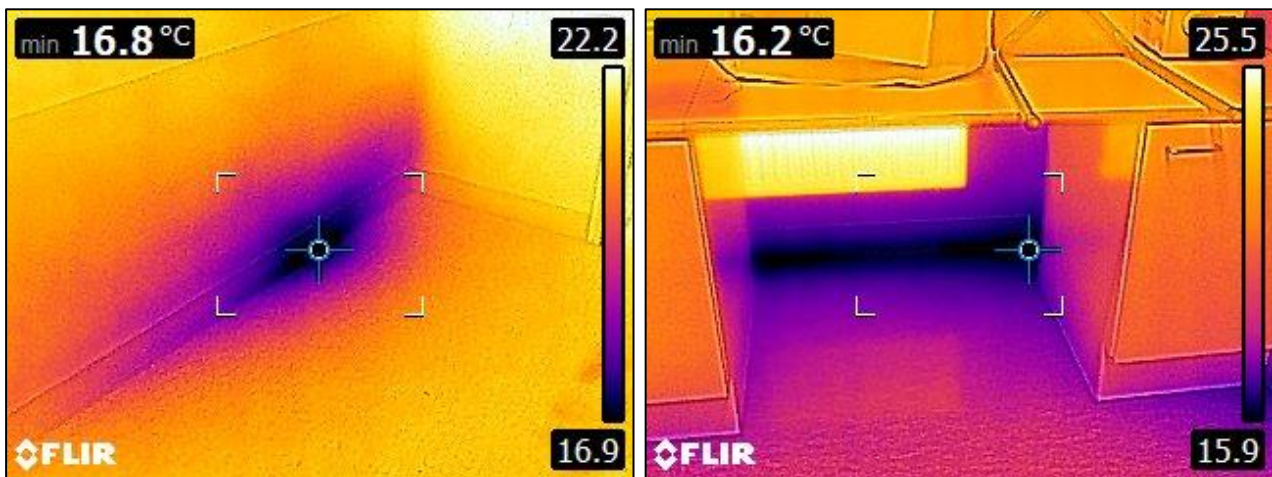
Lämpökameratarkastelun perusteella ilmavuotoja esiintyy rakenteiden liitoksissa sekä läpivientien yhteydessä. Tilanne on tavanomainen aikakauden rakennukselle.

**Kuva 2.25.** Ilmavuotoja lattian ja seinien liitoksissa: vasemmalla väliseinä ja oikealla ulkoseinä.

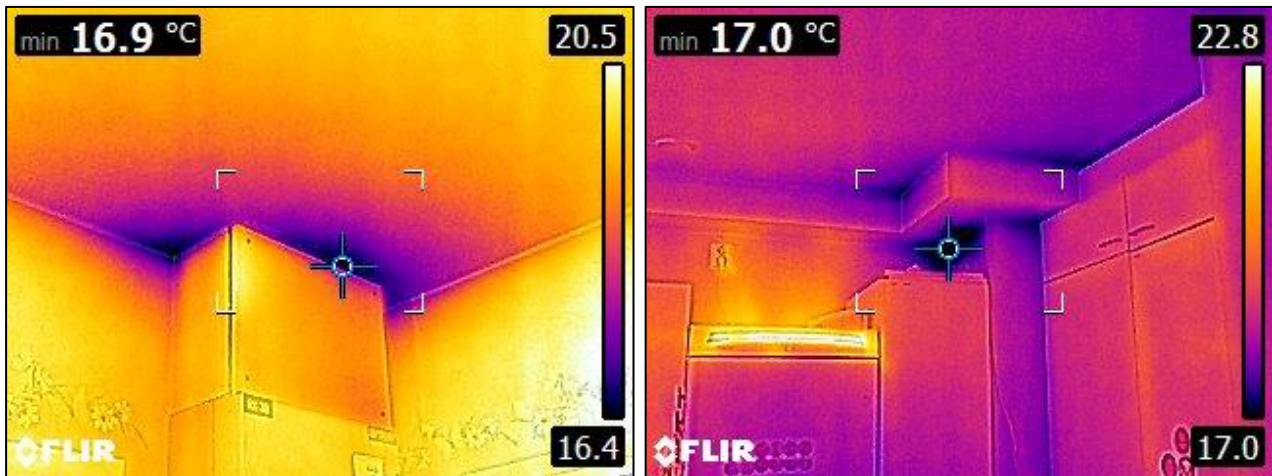
**Kuva 2.26.** Ilmavuotoja yläpohjan liitoksilla ja läpivienneillä.
