**KOSTEUS- JA SISÄILMATEKNINEN KUNTOTUTKIMUS  
KIRKONKYLÄN KOULU, JUUPAJOKI**

Juupajoen kunta toteuttaa kouluverkkoselvitystä ja tähän liittyen haluttiin selvittää rakennuksen kunto.

- Kosteus- ja sisäilmatekninen kuntotutkimus suoritettiin 14.4.2026.

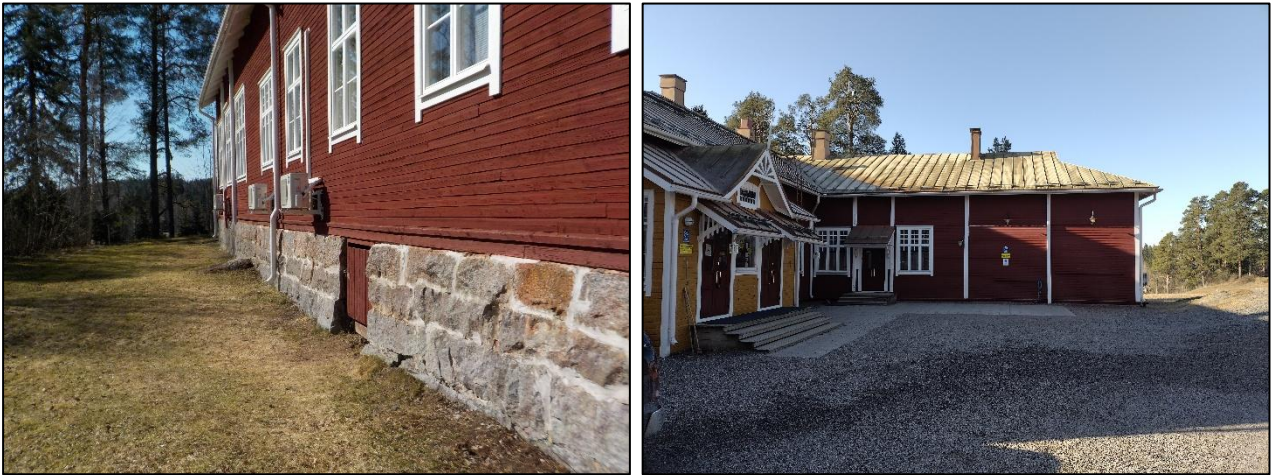
Rakennus sijaitsee loivasti peltoja kohden laskevassa rinteessä lähellä mäen korkeinta kohtaa. Sokkelikorkeus vaihtelee tämän rinteän laskun mukaisesti. Etupihan puolella piha tulee lähelle hirsirungon alaosan tasoa ja kosteustekninen riski on selkeästi olemassa matalan sokkelikorkeuden takia. Talon takapuolella sokkelikorkeus on hyvä, eikä tästä aiheudu akuuttia riskiä.

Mitään nykypäivän määritysten mukaisia kuivatusrakenteita ei ole (salaojitus, vedeneristeet tai sadevesiviemäroinnit).

*Kuva 2.1. Yleiskuvia koulurakennuksesta ja sen sokkelikorkeudesta.*

Rakennuksen ulkopuolisiin kuivatusrakenteisiin liittyviä toimenpidetarpeita tulee tarkastella rakennuksen peruskorjauksen yhteydessä. Keskeisimmät toimenpiteet liittyvät etupihan sokkelikorkeuteen ja hulevesien johtamiseen pois rakennuksen edustalta ja sen välittömästä läheisyydestä. Korjaamista varten tulee laatia tarvittavat korjaussuunnitelmat.

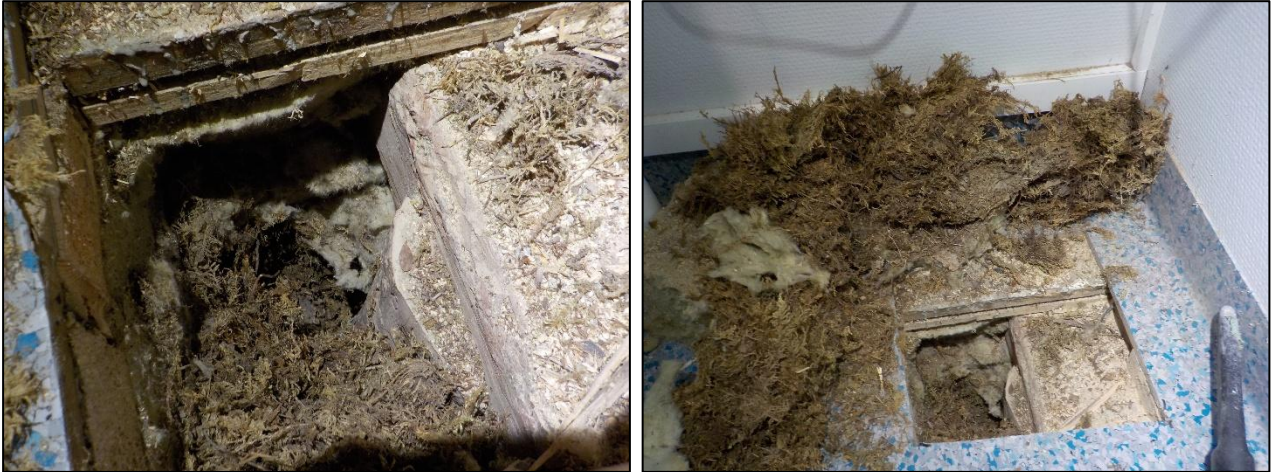
**Kuva 2.2.** Yleiskuvia rakenneavauksesta AV1.

Rakenneavausta ei ulotettu alapohjarakenteen läpi asti. Runkopalkin kosteuspitoisuudeksi mitattiin 8,1 p-% ja lattialaudan alapinnan 7,8 p-%. Kosteuspitoisuudet ovat tavanomaisia sisäilmakuivan puutavaran kosteuspitoisuuksia. Lattialaudan alapinnassa oli viitteitä sinistäjäsienestä.

Rakenneavauksesta otettiin mikrobinäytteet N1 ja N2. Näyte N1 otettiin sammaleesta eristekerroksen pohjalta ja N2 mineraalivillaeristeen alapinnasta. **Näytteessä N1 havaittu mikrobikasvu ylittää asumisterveysasetuksen toimenpiderajan.** Näytteessä N2 havaittiin viitteitä poikkeavaan mikrobikasvustoon.

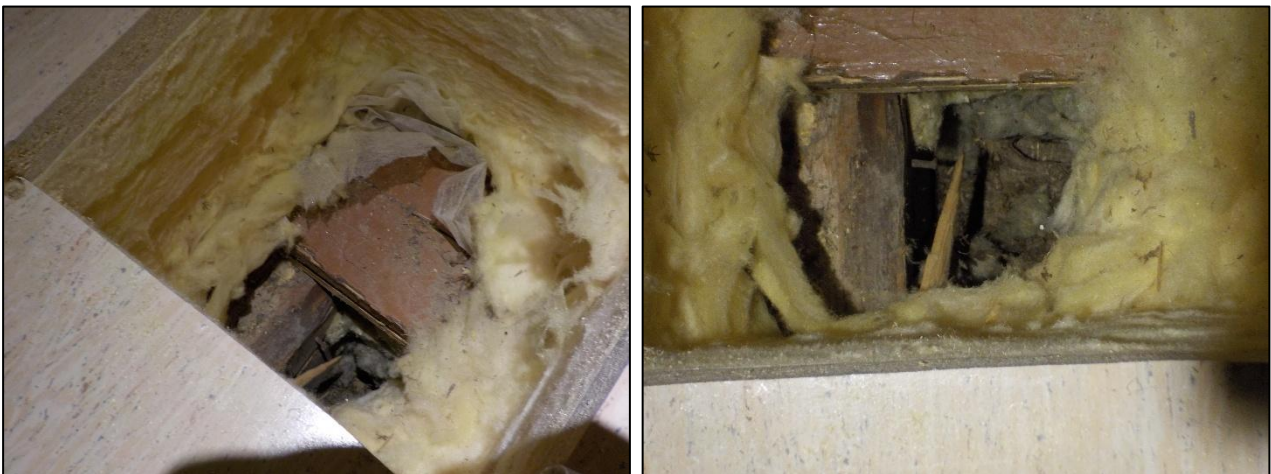
**Kuva 2.3.** Yleiskuvia rakenneavauksesta AV3.

Rakenneavausta ei ulotettu alapohjarakenteen läpi asti. Rakenteeseen on lisätty uusi pintalattia ja lämmöneristys aiemman rakenteen pintaan (vrt. rakenneavaus AV1). Runkopalkin yläpinnan kosteuspuiteiksi mitattiin 13,2 p-%. Kosteuspitoisuus on aavistuksen koholla.

Rakenneavauksesta otettiin mikrobinäyte N4. Näyte otettiin mineraalivillasta. Sekaan jäi sammalta materiaalien rajapinnasta. **Otetussa näytteessä havaittu mikrobikasvu ylittää asumisterveysasetuksen toimenpiderajan.**

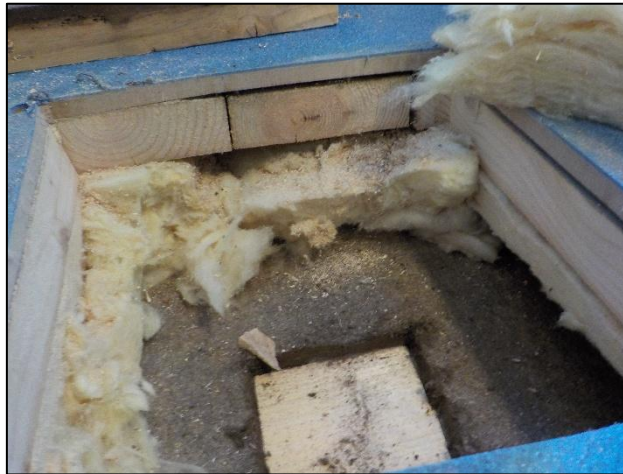
**Kuva 2.4.** Yleiskuva rakenneavauksesta AV5.

Rakenneavausta ei ulotettu alapohjarakenteen läpi asti. Rakenteen alapinnan laudan yläpinna kosteuspitoisuudeksi mitattiin 14,1 p-%. **Kosteuspitoisuus on koholla ja taittumassa kostean puolelle.**

Rakenneavauksesta otettiin mikrobinäyte N6. Näyte otettiin bituliittilevyn yläpinnasta noin puolet levypaksuudesta. Näytemateriaali ei ole ulkoilmakontaktissa. **Näytteessä havaittu mikrobikasvu ylittää asumisterveysasetuksen toimenpiderajan.**

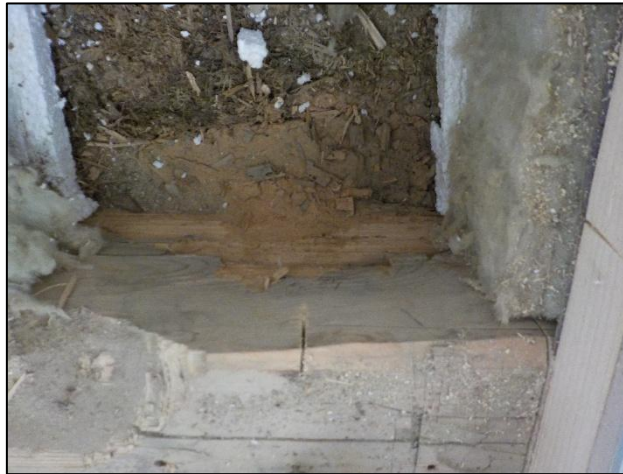
**Kuva 2.5.** Yleiskuva rakenneavauksesta AV7.

Rakenneavausta ei ulotettu alapohjarakenteen läpi asti. **Alapohjan rungossa oli hyönteis-/lahovaurioita.** Hirren kosteuspitoisuudeksi mitattiin 11,5 p-%, mikä on tavanomainen tasapainokosteus. EPS-lämmöneristeen sijainti rakenteessa lähellä kylmää pintaa voi lisätä riskiä kosteuskertymälle.

Rakenneavauksesta otettiin mikrobinäyte N8. Näyte otettiin mineraalivillasta eristekerroksen pohjalta. Näytteen seassa oli jonkin verran sammalta. Otetussa näytteessä ei havaittu toimenpiderajan ylittävää mikrobikasvua.

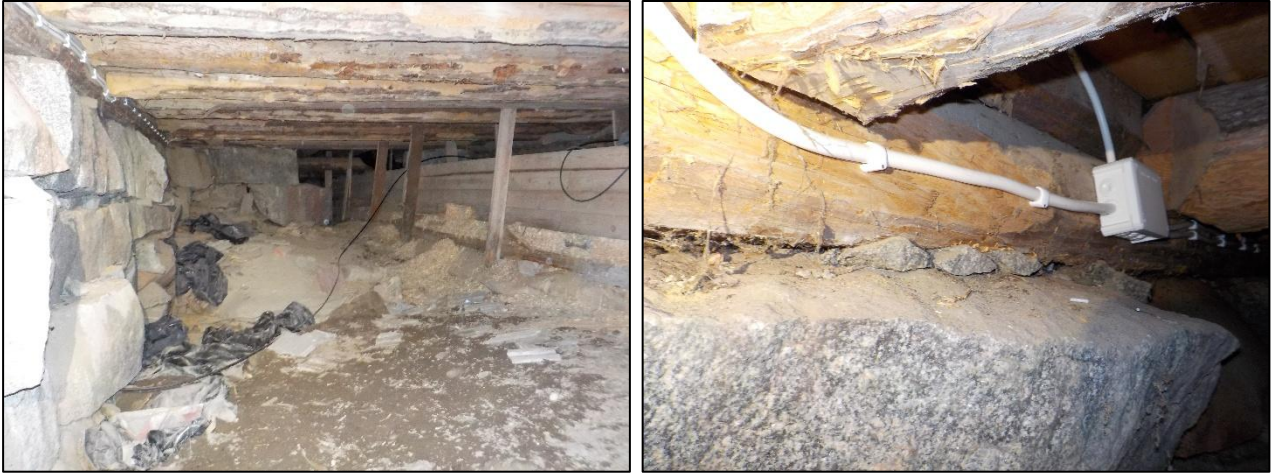
Ryömintätilasta mitattiin pistokokein muutamien kohdin puurakenteiden kosteuspuitoisuuksia. Mittaukset painottuivat ryömintätilan korkeaan osaan, joka oletettavasti on kuivempi kuin etupihan puolella oleva matala osa. Kosteuspitoisuudet vaihtelivat tasossa 16 p-% ± 0,5 p-%. **Kosteuspitoisuudet ovat koholla ja alkavat mahdollistaa mikrobikasvun puurakenteiden pinnalla.** Mittaukset suoritettiin varsin kuivaan vuodenaikaan, joten voidaan olettaa, että loppukesällä ja syksyllä kosteuspuitoisuudet ovat vielä jopa selkeästi korkeammat.

Ryömintätilan pohjalla on orgaanista materiaalia ja maapohja on silminnähtävien paikoin kostea. Ryömintätalassa havaittiin mikrobiperäistä hajua. Alapohjan tai hirsirungon alimpien hirsien tai palkkien ja luonnonkiviperustusten välissä ei havaittu jatkuvaa yhtenäistä kosteuskatkoa.

**Kuva 2.6.** Yleiskuvia ryömintätalasta.

Kohteen alapohjarakenne on aikakauden rakennukselle varsin tyypillinen ryömintätalassa ollessa osin hyvin matala. Etupiha sijaitsee ryömintätalassa pohjaa korkeammalla eikä ryömintätalassa painovoimaiselle tuuletukselle näin ollen ole oikein edellytyksiä. Hulevesiä vaikuttaa kuivatusrakenteiden puutteiden takia johtuvat ryömintätalassa ja kosteutta voi nousta myös alhaalta kapillaarisesti. Ryömintätalassa katsotaan nykyisellään kosteusteknisesti toimimattomaksi.

Suosittelaa tuulettuvan alapohjarakenteen korjaamista erikseen laadittavien suunnitelmien mukaan. Korjaamista suositellaan seuraavin yleisperiaattein

- Ryömintätalassa.
  - Ryömintätalassa pohjalta poistetaan orgaaninen materiaali ja humuspitoinen maa-aines.
  - Ryömintätalassa korkeus kasvatetaan ohjeistuksen mukaiseen tasoon (kaikkialla vähintään 800 mm) ja ryömintätalassa pohja lämmöneristetään esimerkiksi vaahtolasilla.
  - Ryömintätalassa kosteustekninen toimivuus varmistetaan riittäväällä tuuletuksella ja/tai koneellisella kuivauksella.

- Alapohjarakenne.
  - Kosteus- ja mikrobivaurioituneet materiaalit puretaan (rakenteen purku rungolle) sekä runko-rakenteeseen suoritetaan tarvittavat korjaukset (mm. laho- ja hyönteisvauriot).
  - Rakenne suositellaan toteuttamaan yhdellä lämmöneristemateriaalilla, kuten esimerkiksi kutterinlastulla tai selluvillalla.
    - Muut materiaalikerrokset, kuten tuulensuoja tai ilman- ja höyrinsulkukerros toteutetaan lämmöneristemateriaalien ominaisuuksien mukaisesti.
  - Rakenteiden hyvä ilmatiiveys ryömintätalaa kohden suunnitellaan ja varmistetaan.
  - Rakennuksen rungon ja perustusten kivirakenteiden välille järjestetään yhtenäinen jatkuva kosteuskatko esimerkiksi kumibitumikermikaistasta.

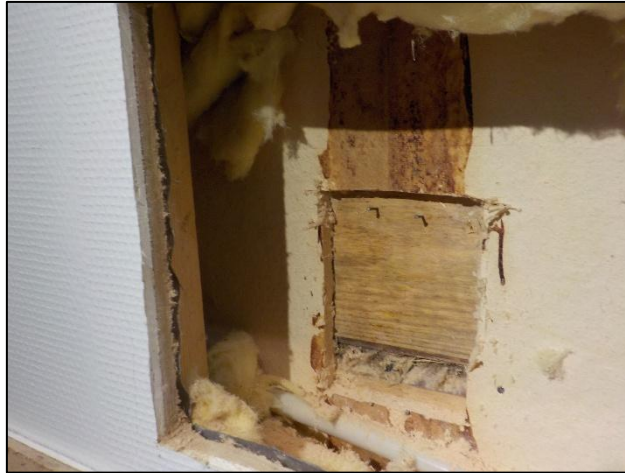
**Kuva 2.7.** Yleiskuva rakenneavauksesta AV2.

Hirren sisäpinnassa on arviolta sinistäjäsiementä. Hirren sisäpinnasta otettiin mikrobinäyte N3. Näytteessä ei havaittu toimenpiderajan ylittävää mikrobikasvua.

Hirren sisäpinnan kosteuspitoisuudeksi mitattiin 13,0 p-%. Kosteuspitoisuuden katsotaan olevan aavistuksen koholla.

Sähkökaapeli kulki rakenteessa lämmöneristekerroksen sisällä, mikä ei ole ollut pidempään aikaan sallittu tapa kaapelien lämpenemisriskin takia.

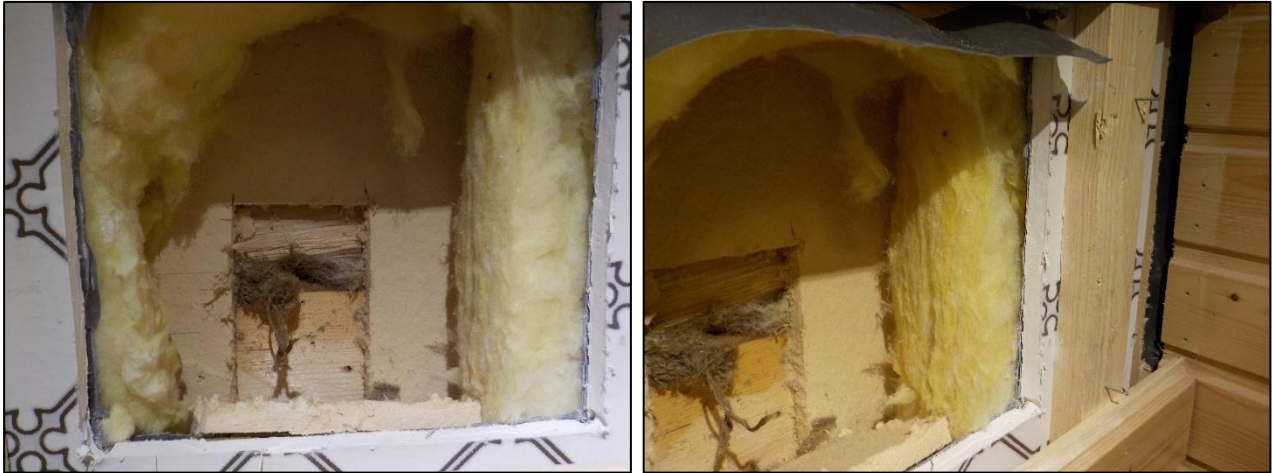
**Kuva 2.8.** Yleiskuvia rakenneavauksesta AV4.

Pellavariveestä otettiin mikrobinäyte N5. Näytteessä esiintyi runsaasti bakteerikasvua ja tämä voi viitata poikkeamaan. Rakenneavauksen kautta ei havaittu syytä mistä bakteerikasvu rakenteessa voisi johtua.

Hirren sisäpinnan kosteuspuiteisuus 11,3 p-% on tavanomaisen tasapainokosteuden tasossa.

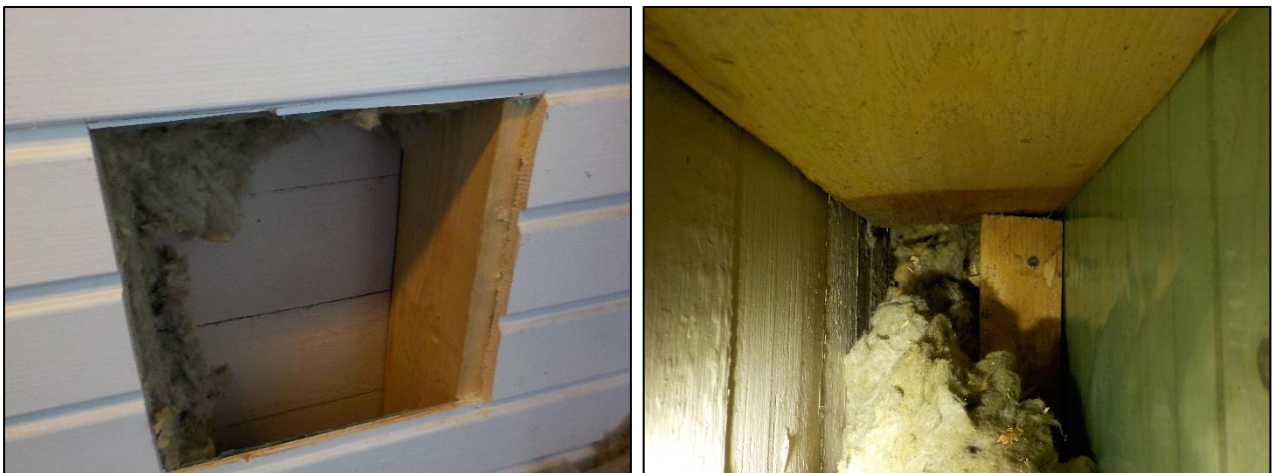
**Kuva 2.9.** Yleiskuvia rakenneavauksesta AV6.

Seinän alajuoksupuun on lähes maanpinnan tasossa ja seinän alaosassa havaittiin aiempaan kosteusrasitukseen liittyvää puurakenteiden tummumista. Rakenneavauksesta alajuoksupuun päältä mineraalivillasta otettiin mikrobinäyte N7. **Näytteessä havaittu mikrobikasvu ylittää asumisterveysasetuksen toimenpiderajan.**

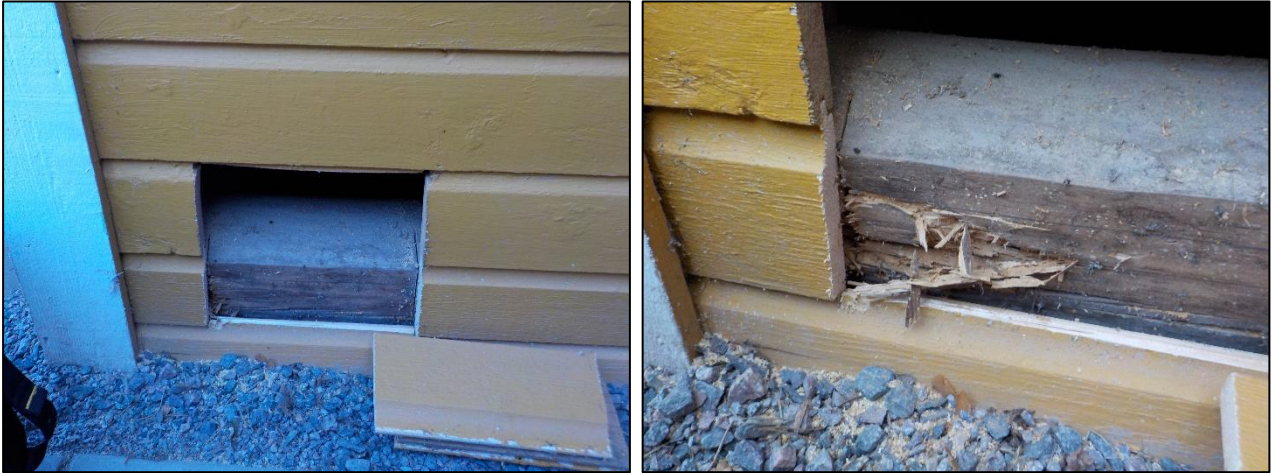
Rakenneavaus AV8 suoritettiin rakennuksen ulkopuolelta käsin ulkoseinän alaosaan. Puuverhous jatkuu maanpintaan asti ja hirrestä toteutettu alajuoksu on maan tasossa. **Hirressä on selkeä lahovaurio.** Hirren yläpinnan kosteuspitoisuus 16,6 p-% oli myös selkeästi koholla.

*Kuva 2.10. Yleiskuvia rakenneavauksesta AV8: hirressä esiintyy lahovaurioitumista.*

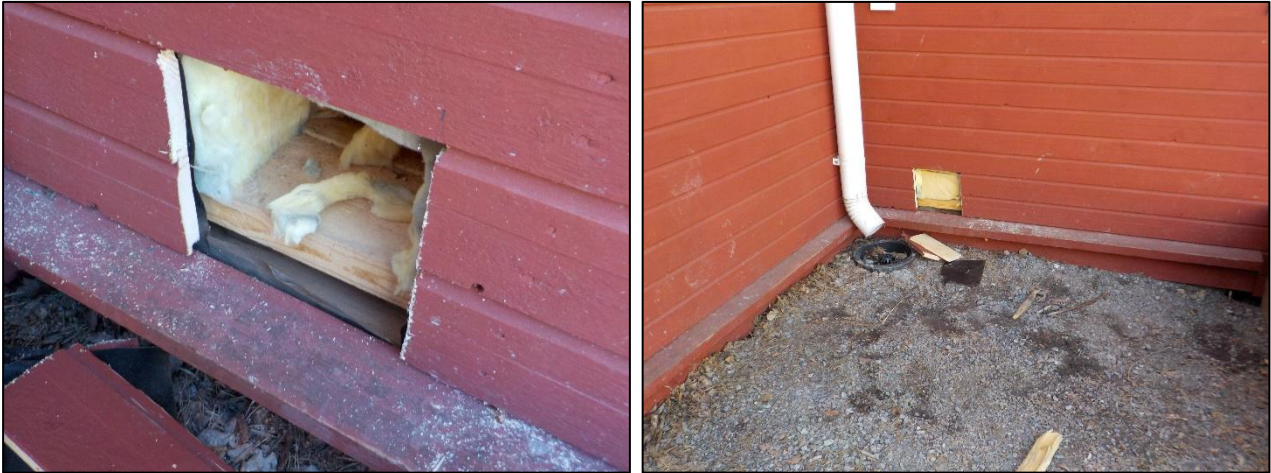
**Kuva 2.11.** Yleiskuvia rakenneavauksesta AV9.

Rakenneavaus osui jonkun aiemman korjauksen kohdalle. Korjauksen luonne ei täysin selvinnyt paikallisesta rakenneavauksesta, mutta pidetään mahdollisena, että lahovaurioitunutta runkoa olisi korjattu rakenneavauksesta havaitulla rakenteella uusien hirsien asentamisen sijaan.

Alajuoksupuun ulkokyljen kosteuspitoisuudeksi mitattiin 17,1 p-% ja julkisivupaneelin taustapinnan 15,0 p-%. Molemmat kosteuspitoisuudet ovat koholla.

Rakenneavauksesta otettiin mikrobinäyte N9. Näyte otettiin mineraalivillasta alajuoksupuun päältä. **Näytteessä havaittu mikrobikasvu ylittää asumisterveysasetuksen toimenpiderajan.**

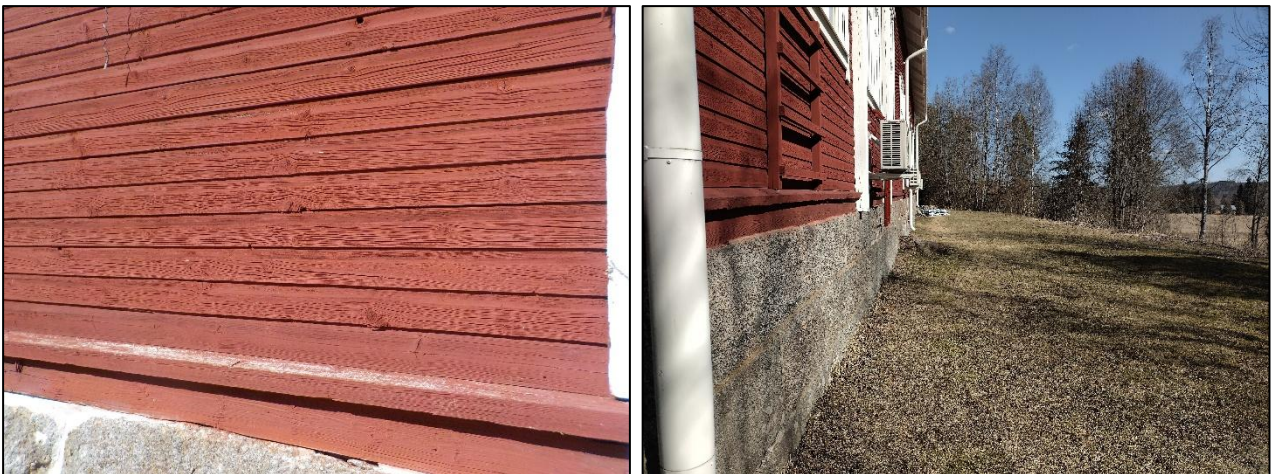
Erityisesti auringon puolella julkisivupaneelit ovat jo selkeästi vanhentuneita eikä niiden huoltokäsittelyillä enää saavuteta määräänsä enempää lisää käyttöikää.

Rakennuksen luonnonkivisokkelit työntyvät paikoin julkisivupintaa ulommas. Näiden kohdalla on riski, että liitoksesta johtuu kosteutta puurungon ja kivien väliin, mikä voi johtaa rungon lahovaurioitumiseen. Jatkuvista kosteuskatkoista ei tehty havaintoa.

**Kuva 2.12.** Yleiskuvia julkisivuista.

Suosittelaa ulkoseinärakenteiden korjaamista erikseen laadittavien suunnitelmien mukaan toteutettuna. Keskeisimmät toimenpiteet ovat:

- Ulkoseinien puurungot ja kosteudelle herkät materiaalit alapohjarakenteen reuna-alueiden tavoin nostetaan riittävän korkealla maanpinnasta (vähintään 30 cm).
- Ulkoseinärakenteiden alaosiin kohdistetaan kosteus-, laho- ja mikrobivaurioihin liittyvät korjaukset
- Puurungon ja perustusten kivirakenteiden väliin toteutetaan jatkuva kosteuskatko.
- Julkisivujen alaosaan toteutetaan toimiva tippanokka. Tällä estetään, ettei julkisivupintaa pitkin valuva vesi pääse ulospäin työntyvien luonnonkivien kautta valumaan hirsirungon ja kivien väliin.
- Suositellaan julkisivurakenteen muutosta tuulettuvaksi.
- Suositellaan harkitsemaan rungon sisäpuolisen lämmöneristeen vaihtamista esimerkiksi selluvillaan tai lämmöneristeen siirtämistä rungon ulkopuolelle.

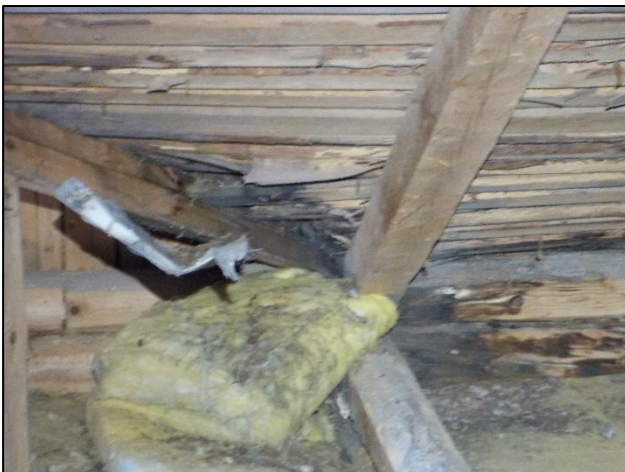
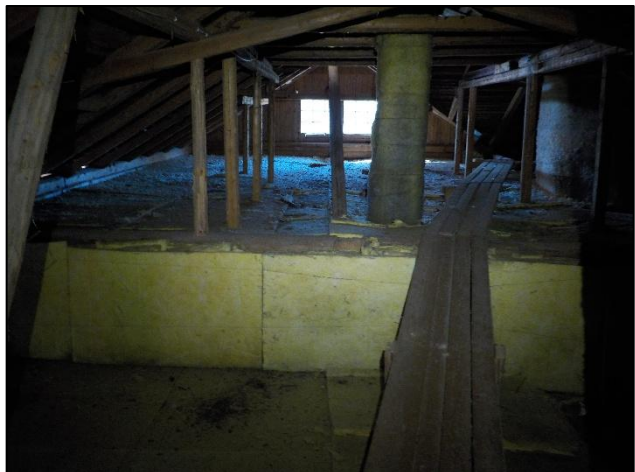
Yläpohjarakennetta katselmoitiin karkealla tasolla. Takapihan puolen jiiressä on korjaamaton vanha kattovuoto, jossa valumajäljet näyttävät ulottuvan myös selkeästi ulkoseinään ja hirsirunkoon.

**Kuva 2.13.** Katon jiiressä on korjaamaton kattovuotovaurio. Oikealla on yleiskuvaa yläpohjasta.

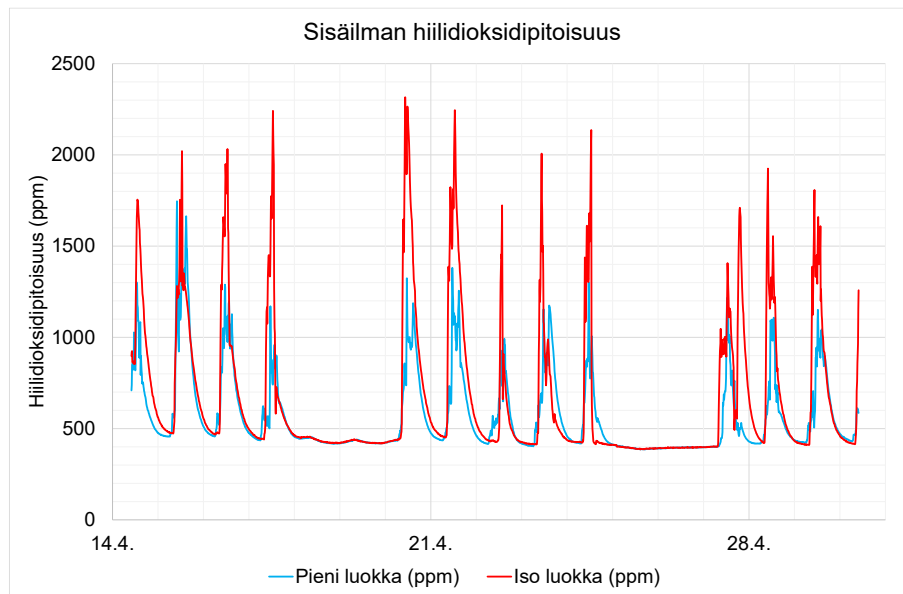
Varsinkin isommassa luokkahuoneessa sisäilman hiilidioksidipitoisuudet nousevat koulupäivien aikana korkeiksi ja selkeästi yli 2000 ppm tasoon. **Asumisterveysasetuksessa säädetty toimenpideraja 1150 ppm taustapitoisuuden päälle ylittyi 6 % seurantajakson kesto.** Taustapitoisuutena on käytetty arvoa 400 ppm. Ylitys on prosentuaalisesti vielä selkeästi suurempi, jos otetaan huomioon vain se aika, kun oppilaat ovat oikeasti luokassa paikalla. Hiilidioksidipitoisuus ei ehdi merkittävästi laskea myöskään välituntien tai pidemmän ruokavälitunnin aikana.

**Kuva 3.1.** Sisäilman hiilidioksidipitoisuus seurantajaksolla.

Suoritettujen mittausten perusteella erityisesti isommassa luokassa ilmanvaihto on riittämätön oppilasmäärään  
nähdén.

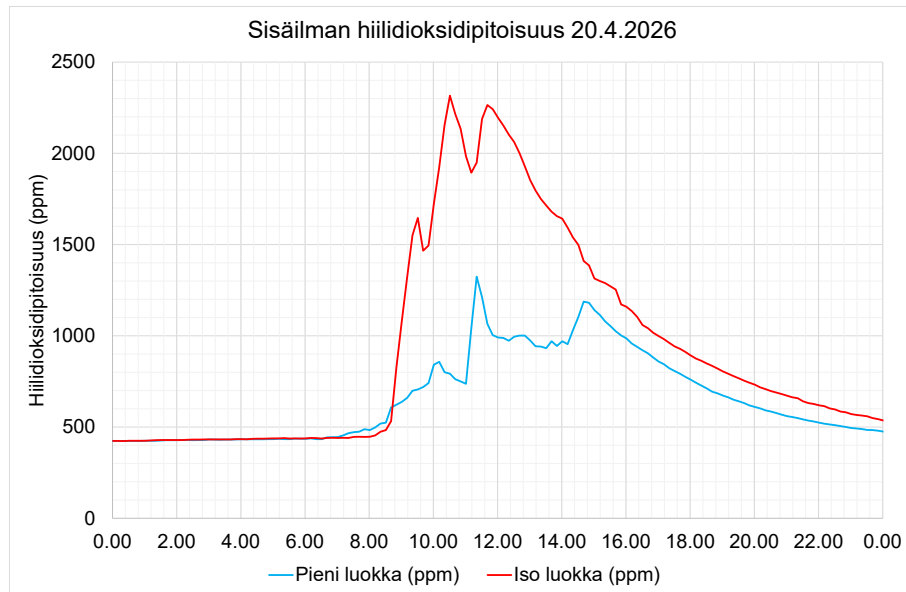
**Kuva 3.2.** Sisäilman hiilidioksidipitoisuus esimerkkipäivänä 20.4.2026.

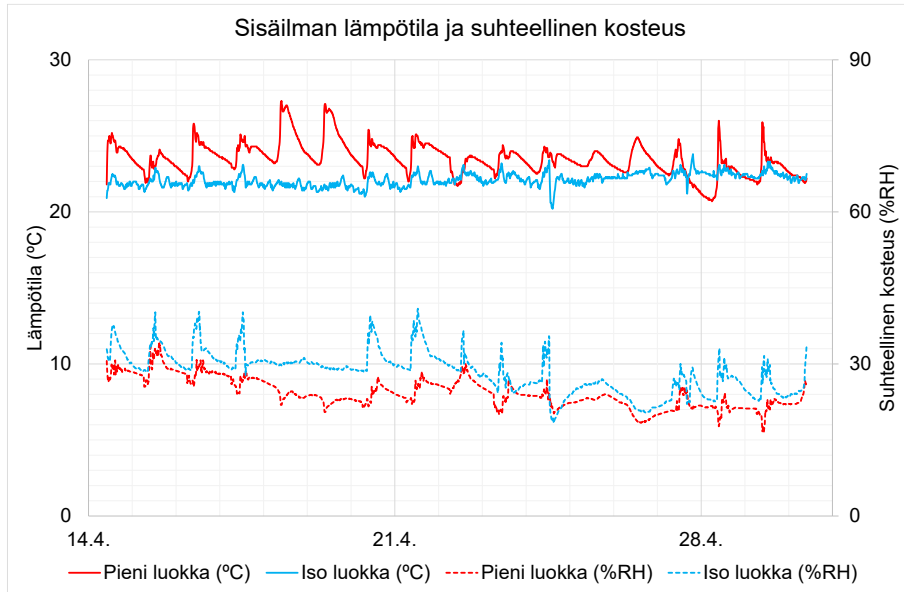
Sisäilman lämpötilaa ja suhteellista kosteutta seurattiin kahden luokkahuoneen osalta. Nämä on merkitty pohjakuviin. Pienempi luokka sijaitsee auringon puolella ja varsinkin aurinkoisina päivinä näyttää olevan haasteita tilan liiallisen lämpenemisen kanssa. Yli +25 °C ylityksiä tuli melkein 27 tunnin edestä. Varjon puolella sijaitsevassa isommassa luokassa yllälämpenemisen kanssa ei vaikuta olevan ongelmia.

**Kuva 3.3.** Sisäilman lämpötila ja suhteellinen kosteus seurantajaksolla.

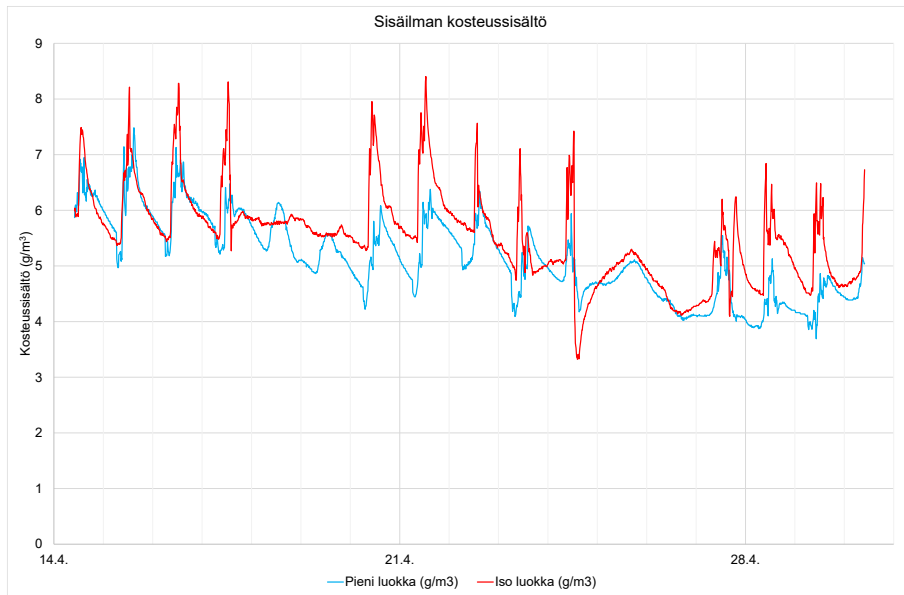
Sisäilman kosteussisältö nousee molemmissa luokissa koulupäivän aikana, mikä on odotettua. Nousut isommassa luokassa ovat suuremmat. Myös tämä kuvastaa sitä, että ilmanvaihto on riittämätön suhteessa henkilömäärään.

**Kuva 3.4.** Sisäilman kosteussisältö mittausjaksolla.

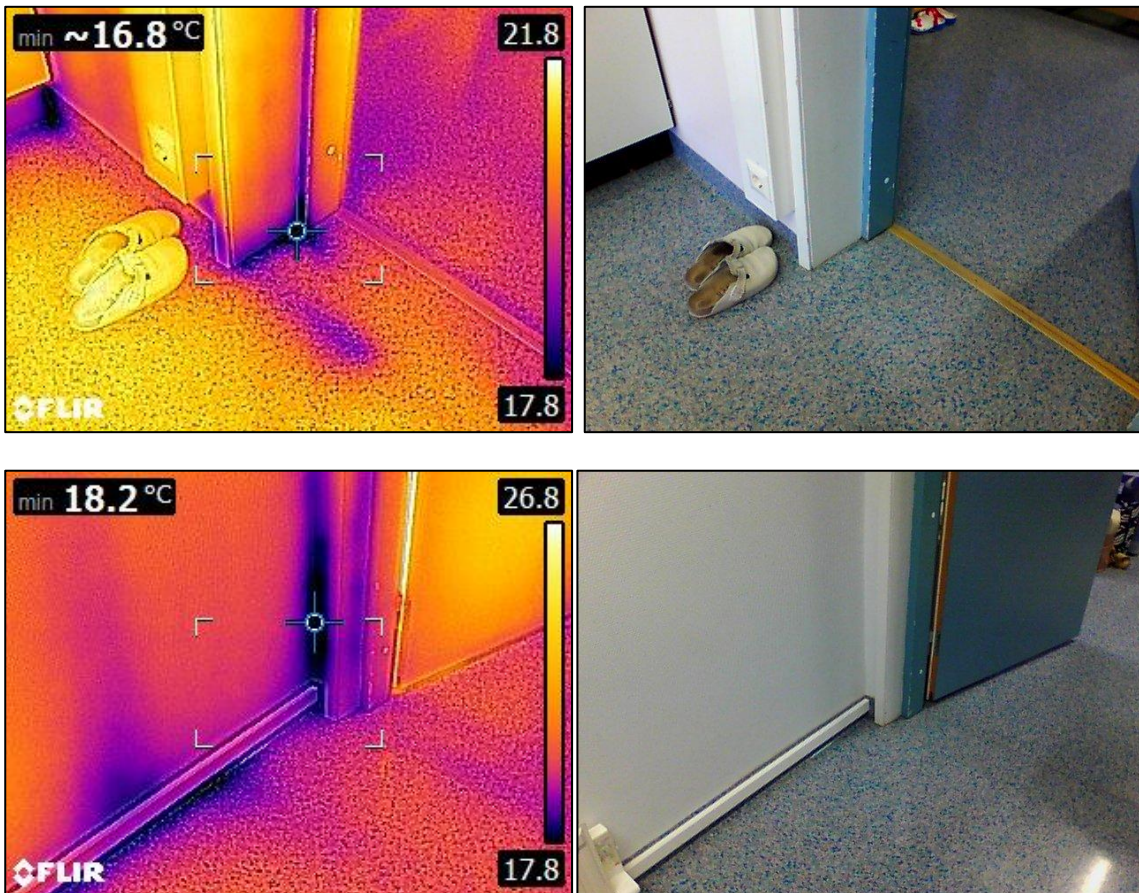
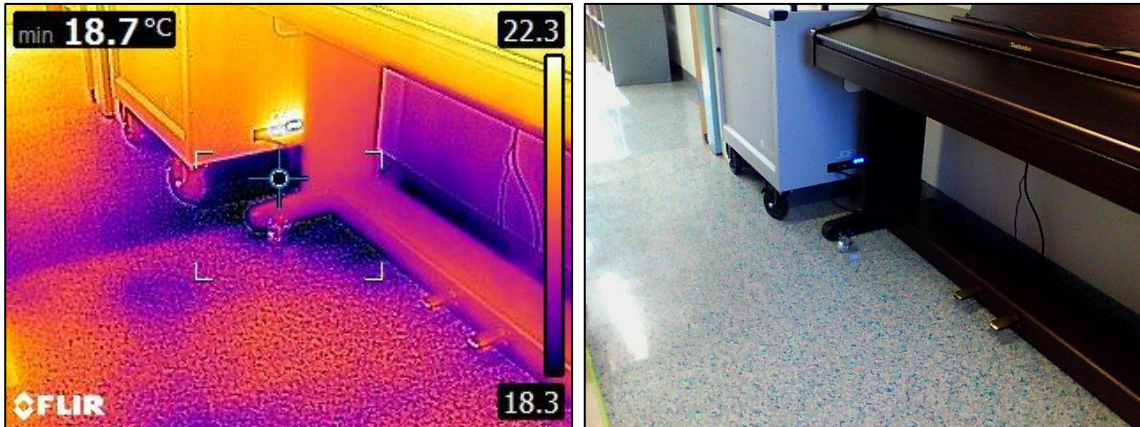
Rakennusvaippaa tarkasteltiin lämpökameran avulla. Keväisen ajankohdan takia lämpökamerakuvausta ei pidetä enää luotettavana, eikä kuvista ole tämän takia laskettu lämpötilaindeksejä. Lämpökameralla havaittiin kuitenkin selkeästi erityisesti alapohjarakenteen ilmatiiviyteen liittyvät ongelmat.

*Kuva 3.5. Esimerkkejä lämpökameralla tehdyistä havainnoista.*

**Kuva 3.6.** Esimerkkejä lämpökameralla tehdyistä havainnoista.

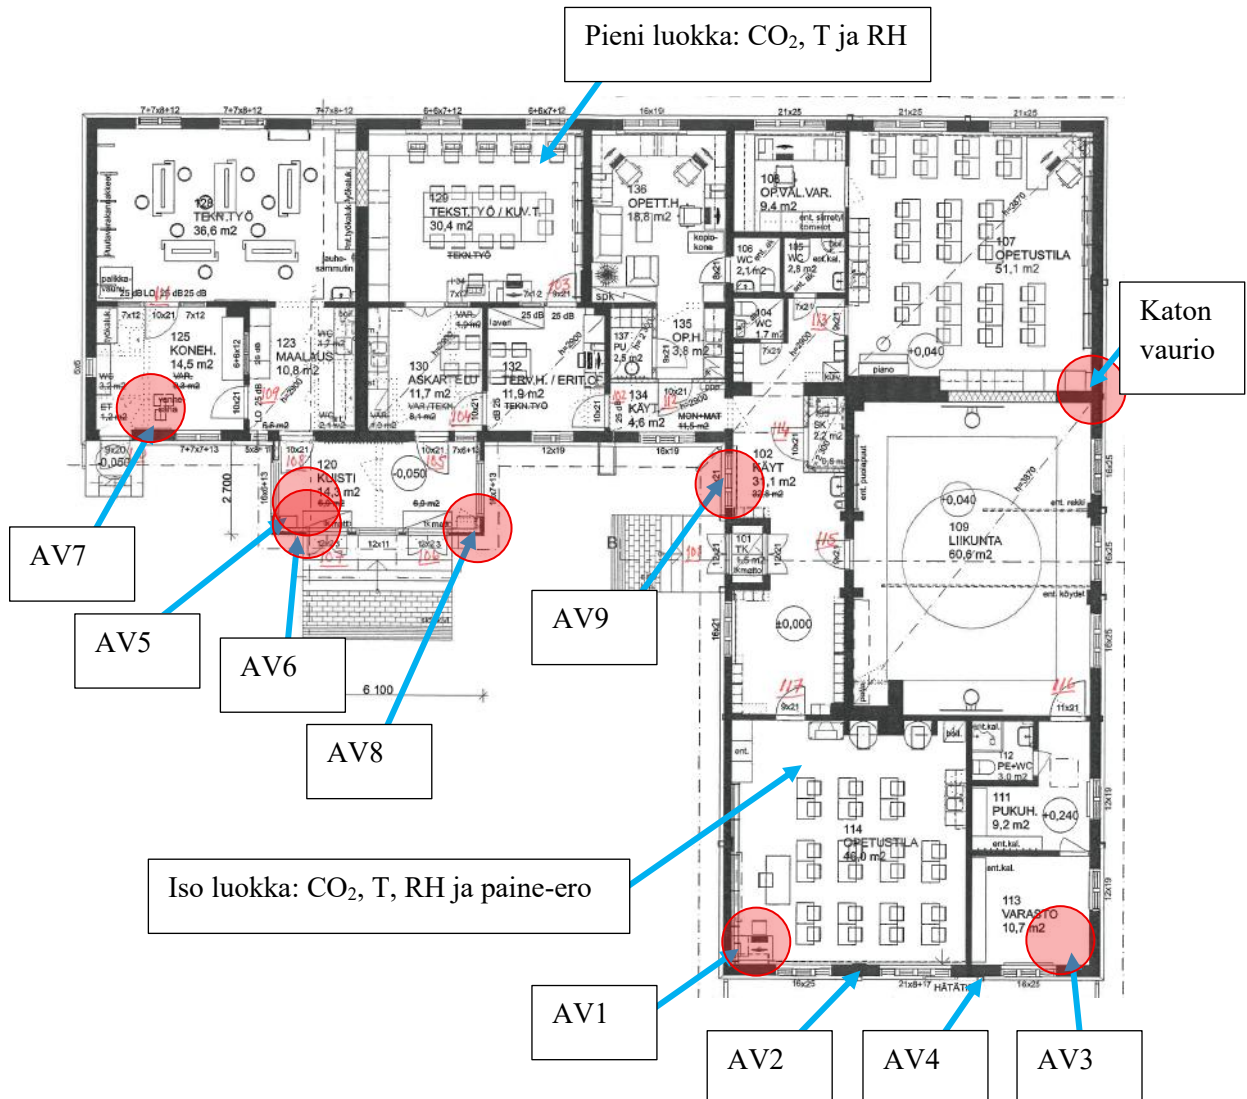
**Kuva 6.1.** Rakennuksen pohjakuva.

Tutkimuksessa suoritettujen rakenneavausten sijainti on merkitty oheiseen pohjakuvaan. Punaisilla ympyröillä on merkitty rakenneavaukset, joista on todettu asumisterveysasetuksen toimenpiderajan ylittävää kosteus- tai mikrobivaurioitumista. Oranssilla on merkitty havaitut viitteet kosteus- ja mikrobivaurioitumisesta.
