**KOSTEUS- JA SISÄILMATEKNINEN KUNTOTUTKIMUS  
JUUPAJOEN KOULUKESKUS – TYÖPAJA**

Rakennukseen kohdistettiin kokonaisvaltainen kosteus- ja sisäilmatekninen kuntotutkimus kosteus- ja mikro-bivaurioihin sekä sisäilmaongelmiin liittyvän korjaustarpeen määrittämiseksi.

Kosteus- ja sisäilmatekninen kuntotutkimus suoritettiin 25.2.2025. Seurantamittausten purku suoritettiin 10.3.

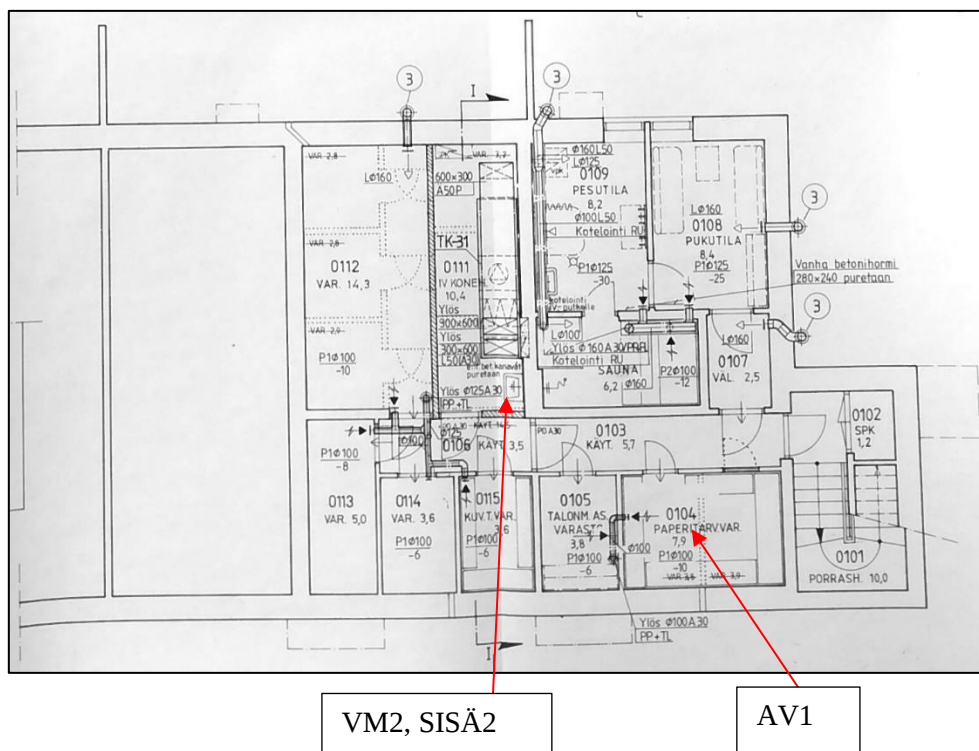
**Kuva 2.5.** Alapohjarakenteen rakenneavausten sijainti kellarissa.

**Muovimaton alle suoritettun viiltomittauksen perusteella maton alla on selkeää kosteuskertymää ja korkea kosteuspitoisuus mahdollistaa akuutin kosteus- ja mikrobivaurioitumisen. Korjaamaton kosteusvaurio ylittää asumisterveysasetuksen toimenpiderajan.** Muovimatto on osittain irronnut alustasta.

Lisäksi väliovien kynnyksistä ja karmeista mitattiin kosteuspitoisuuksia pistokokein. Mittaustulokset olivat järjestettynä 17,8 p-%, 19,5 p-%, 19,5 p-%, 19,8 p-%, 20,3 p-% ja 20,8 p-%. **Kosteuspitoisuudet ovat koholla ja pääsääntöisesti ylittävät puurakenteiden kosteusvaurioitumisen raja-arvon 18 p-%.**

Kellarin alapohjarakenteeseen kohdistuva korjaustarve riippuu ennen kaikkea tilojen tulevasta käyttötarkoituksesta. Vähimmäistoimenpiteenä voidaan pitää pintamateriaalien ja liittyvien rakenteiden (mm. ovien karmit ja kynnykset) purkua siten, ettei maaperästä nouseva kosteus jatkossa voi aiheuttaa vaurioitumista. Mikäli kellarin voidaan jatkokäytössä pitää lähinnä kuivanapitolämmöllä, ei alapohjarakenteen lämmöneristämiseen nähdä perustetta. Rakenneliittymien ilmatiiviydestä maaperän suuntaan tulee huolehtia.

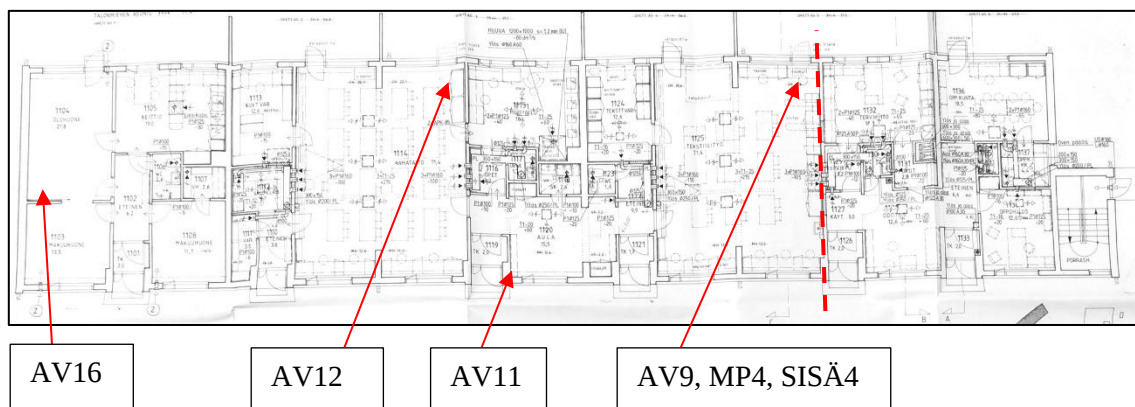
**Kuva 2.6.** Alapohjarakenteen rakenneavausten sijainti. Kellarillinen osuus on kuvan oikeassa päädyssä punaisen katkoviivan oikealla puolella.

Rakenneavauksista otettiin mikrobinäytteet oheisen taulukon mukaisesti. Kolme näytettä neljästä osoitti selkeästi toimenpiderajan ylittävää mikrobikasvua. Näytteissä on useita kosteusvaurioindikaattoreita sekä aktinomykeetteja.

Rakenneavausten kautta alapohjarakenteen eristetilaan suoritettiin kosteusmittaukset. Mittarin tasaantumisaikana käytettiin vähintään 2 tuntia. Tämä ei välttämättä ole riittävä tasaantumisaika tojalevyn kanssa. Mittaus-tarkkuudeksi arvioidaan näin ollen normaalia heikompi  $\pm 10$  %RH. Mittaustulokset on koottu oheiseen taulukkoon. Suoritettu mittaus ei viittaa akuuttiin kosteusongelmaan alapohjarakenteessa.

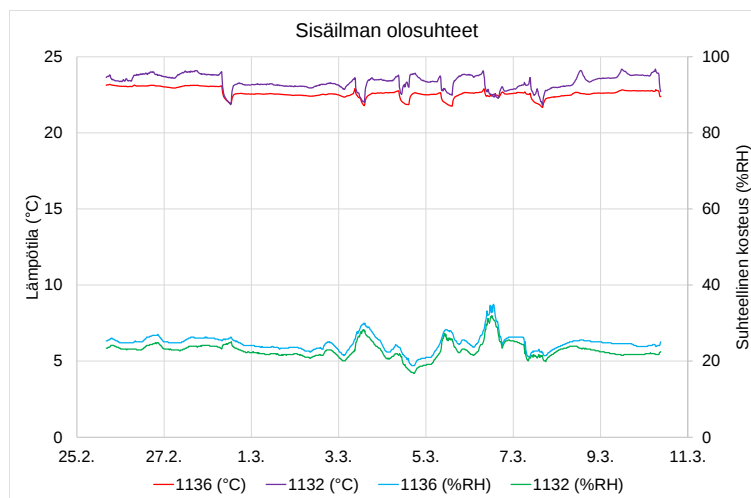
**Kuva 2.24.** Sisäilman olosuhteet 25.2.-10.3.2025.

- Tila 1136
  - lämpötila
    - keskiarvo +22,6 °C
    - keskihajonta 0,3 °C
  - suhteellinen kosteus
    - keskiarvo 24,7 %RH
    - keskihajonta 2,2 %RH
- Tila 1132
  - lämpötila
    - keskiarvo +23,4 °C
    - keskihajonta 0,5 °C
  - suhteellinen kosteus
    - keskiarvo 22,8 %RH
    - keskihajonta 2,1 %RH.

Mittauksissa ei havaittu merkittäviä poikkeamia. Keskiarvot ja vaihteluvälit ovat tavanomaiset.
