**SUPPEA KOSTEUS- JA SISÄILMATEKNINEN KUNTOTUTKIMUS
KYLÄTALON RUOKALA, JUUPAJOKI**

1 YLEISTIEDOT TOIMEKSIANNOSTA

Tutkimuskohteena oli Kirkonkylän koulun yhteydessä sijaitseva kylätalo ja tästä koulun käyttämä ruokala. Kohde sijaitsee osoitteessa Aakkosentie 14, 35540 Kopsamo.

Tutkimus suoritettiin suppeana ja se käsitti raportissa käsitellyt rakenneavaukset. Tutkimus suoritettiin 14.4.2026.

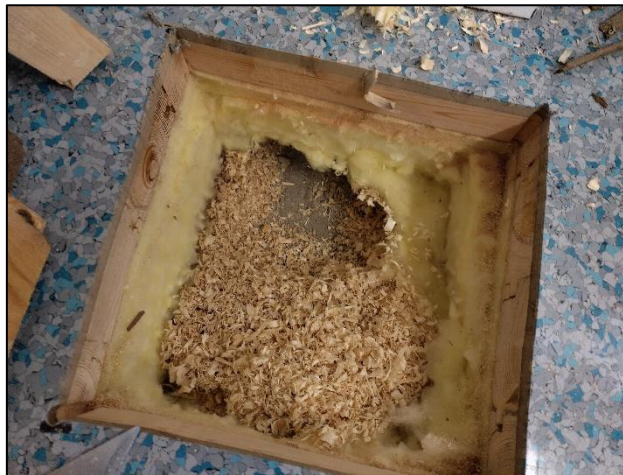
Rakenneavaus AV1 – tuulettuva alapohja

Rakenneavauksen AV1 kohdalla alapohjarakenne on seuraava:

- muovimatto
- kovalevy
- ponttilauta n. 36 mm
- mineraalivilla 100 mm
- puru, n. 20 mm
- hiekka, sammal.

Rakenneavausta ei ulotettu alapohjarakenteen läpi asti. Rakenneavauksesta otettiin mikrobinäyte K1. Näyte otettiin purusta. **Näytteessä havaittu mikrobikasvu ylittää asumisterveysasetuksen toimenpiderajan.**

Kuva 2.1. Yleiskuva rakenneavauksesta AV1.

Kylätalon rakennustapa ja riskit vastaavat pitkälti viereisen kyläkoulurakennuksen tilannetta. Myös vaurioituminen vaikuttaa pääpiirteissään yhtenäiseltä. Lähtökohtaisesti korjausta suositellaan yhtenevin periaattein kyläkoulun kanssa.

Mikäli kylätalon ruokalan korjaustarvetta halutaan tarkemmin eriyttää ja varmistaa, on tutkimusta syytä vielä laajentaa. Laajempikaan tutkimus ei kuitenkaan poista jo todettuja ongelmia, joten alapohja ja ulkoseinien sekä hirsirungon alaosat tulevat vaatimaan vauriokorjauksia joka tapauksessa. Osan rakennuksesta rajaaminen korjauksen ulkopuolelle ei lähtökohtaisesti vaikuta järkevältä, vaikka todettaisiinkin, ettei vaurioita esiinny kaikkialla.

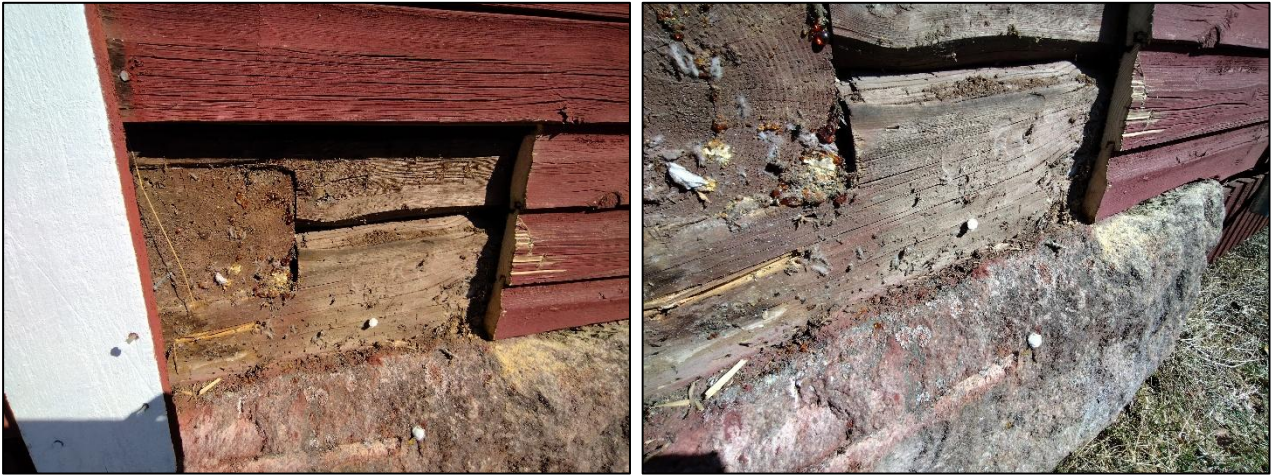
Rakenneavaus AV3 – ulkoseinä

Rakenneavaus AV3 suoritettiin rakennuksen ulkopuolelta. Rakenne oli ulkopinnasta lukien seuraava:

- vaakapaneeli
- tervapaperi
- hirsi.

Hirren ulkokyljen kosteuspitoisuudeksi mitattiin 13,9 p-%. Kosteuspitoisuus on aavistuksen koholla. Hirren alapinta luonnonkiveä vasten vaikuttaa pehmentyneeltä. **Rakenteessa esiintyy näin ollen lievää lahovaurioitumista.**

Kuva 2.2. Yleiskuvia rakenneavauksesta AV3.
